# **INFORME INVESTIGACIÓN ESPECIAL**

## **Municipalidad de Punta Arenas**

**Número de Informe: 9/2012  
4 de octubre de 2012**

**INFORME DE INVESTIGACIÓN  
ESPECIAL N° 9, DE 2012, SOBRE  
CONSTRUCCIÓN, AMPLIACIÓN Y  
MEJORAMIENTOS EFECTUADOS EN  
SEDES VECINALES, EJECUTADOS POR  
LA MUNICIPALIDAD DE PUNTA  
ARENAS.**

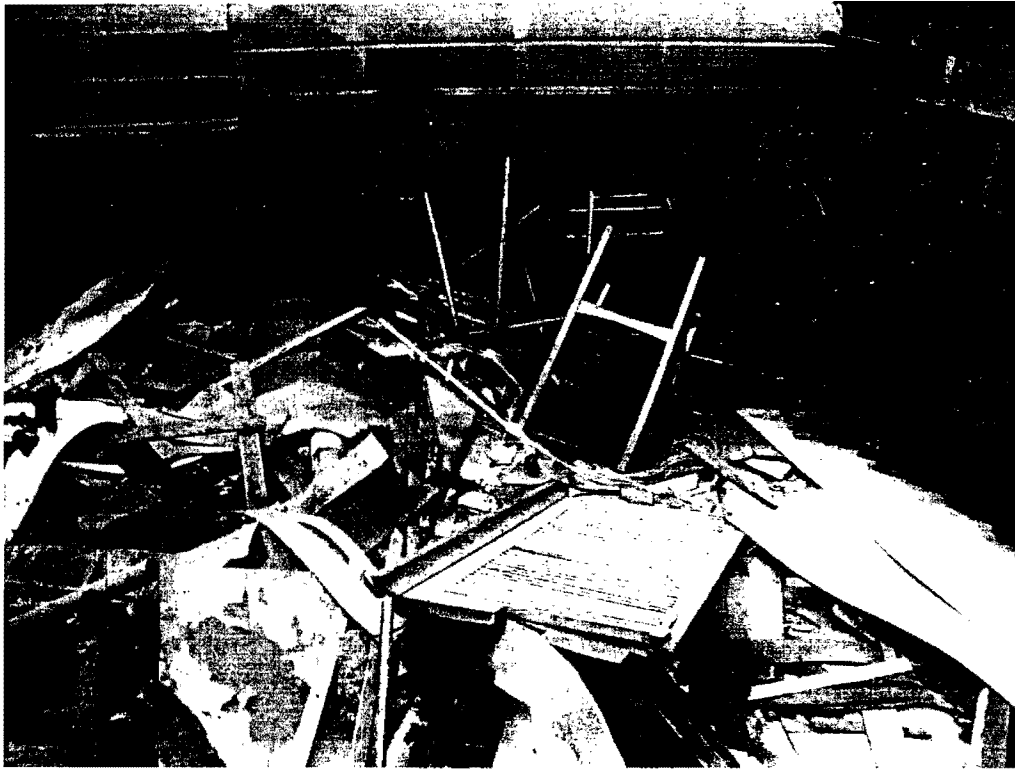
Imagen N°5, Sede N°40, 21 de Mayo. Escombros dejados por el contratista.

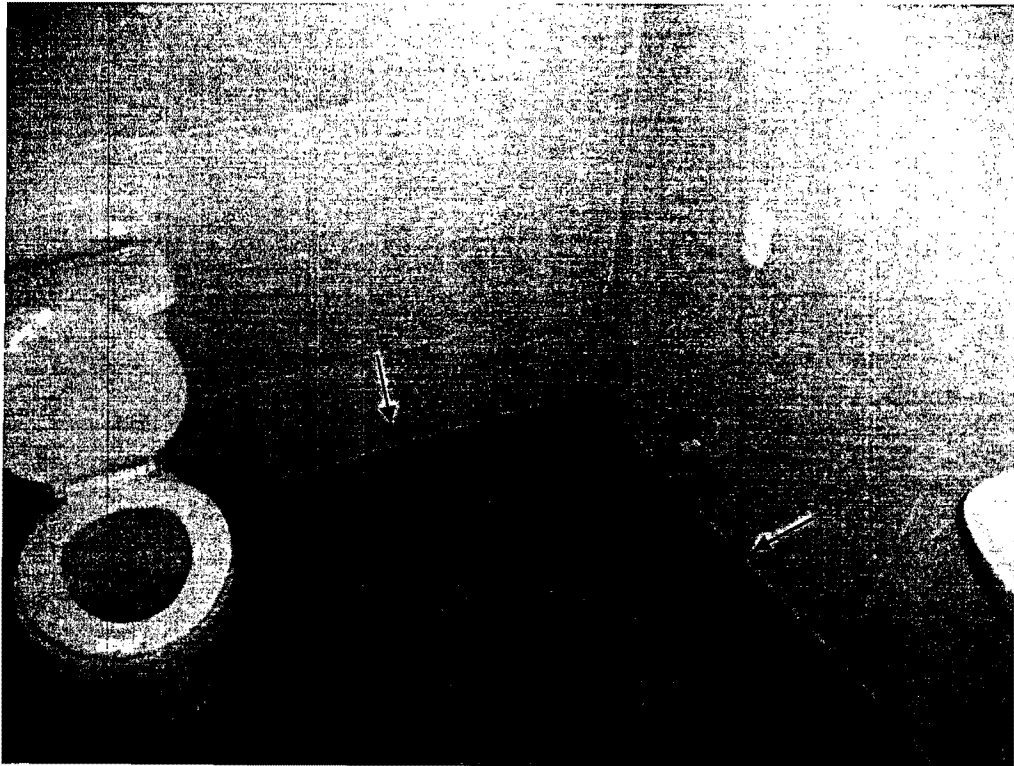
Imagen N°6, Sede N°41, Villa las Nieves. Falta de guardapolvos.

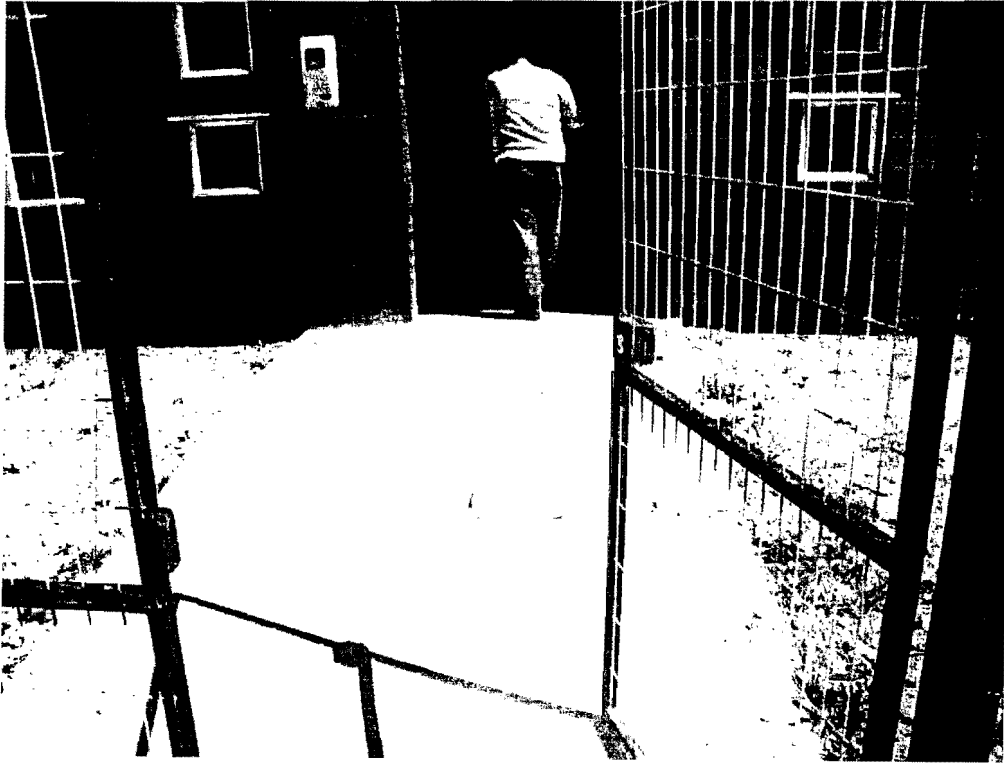
Imagen N°7, Sede N°41, Villa las Nieves. Faltan pasamanos de acceso.

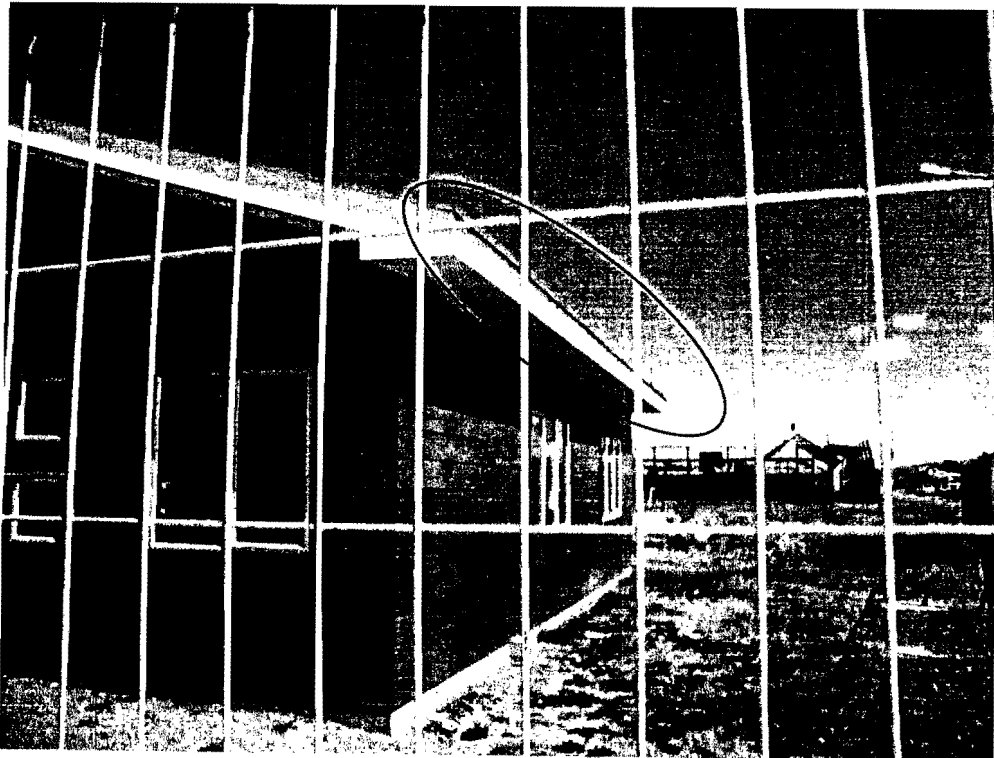
Imagen N°8, Sede N°41, Villa las Nieves. Faltan canaletas y bajadas de aguas lluvias.

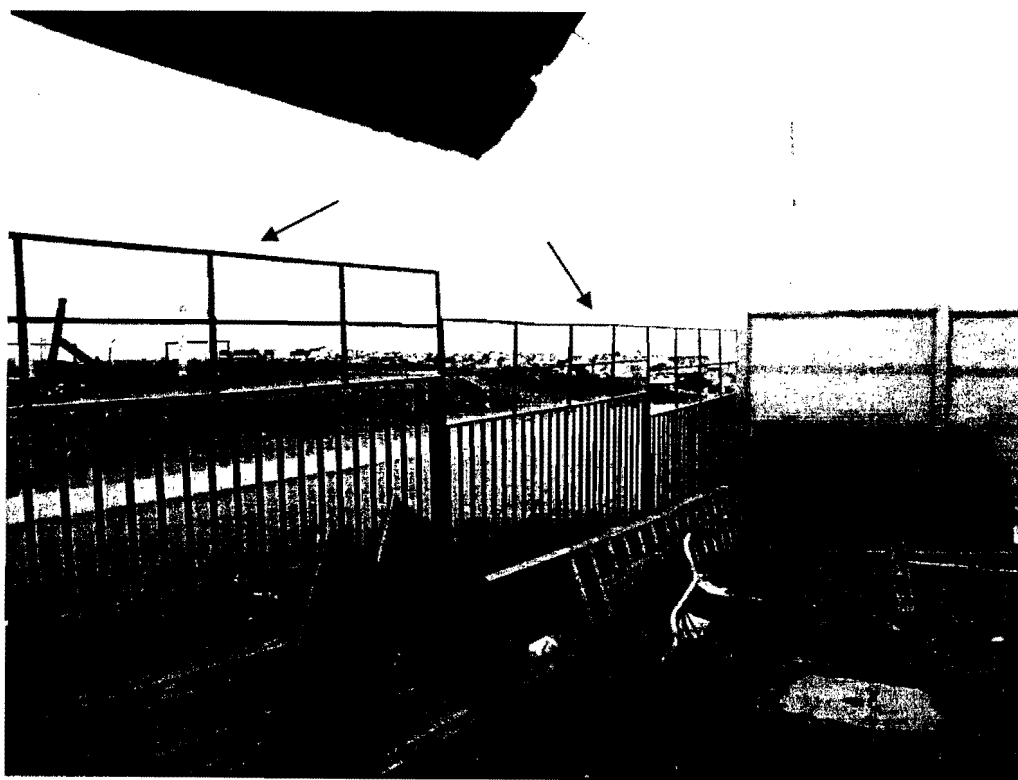
Imagen N°10, Sede N°19, Eusebio Lillo sector 2. Ampliación de reja deficiente.

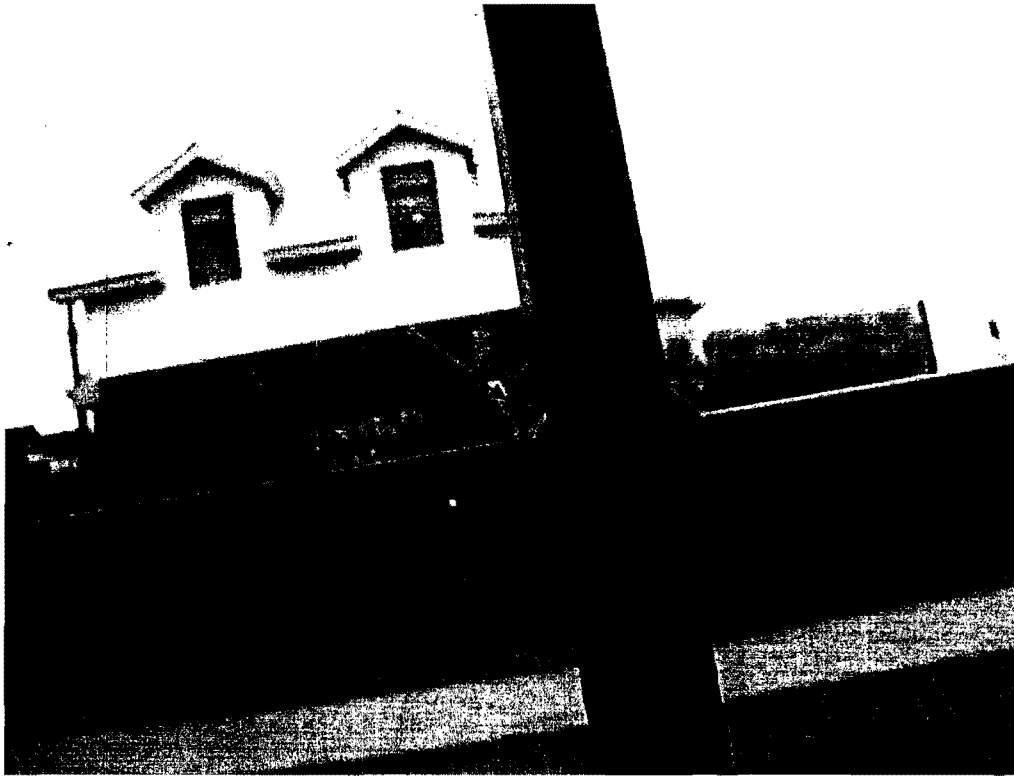
Imagen N°11, Sede N°19, Eusebio Lillo sector 2. Soldadura incompleta.

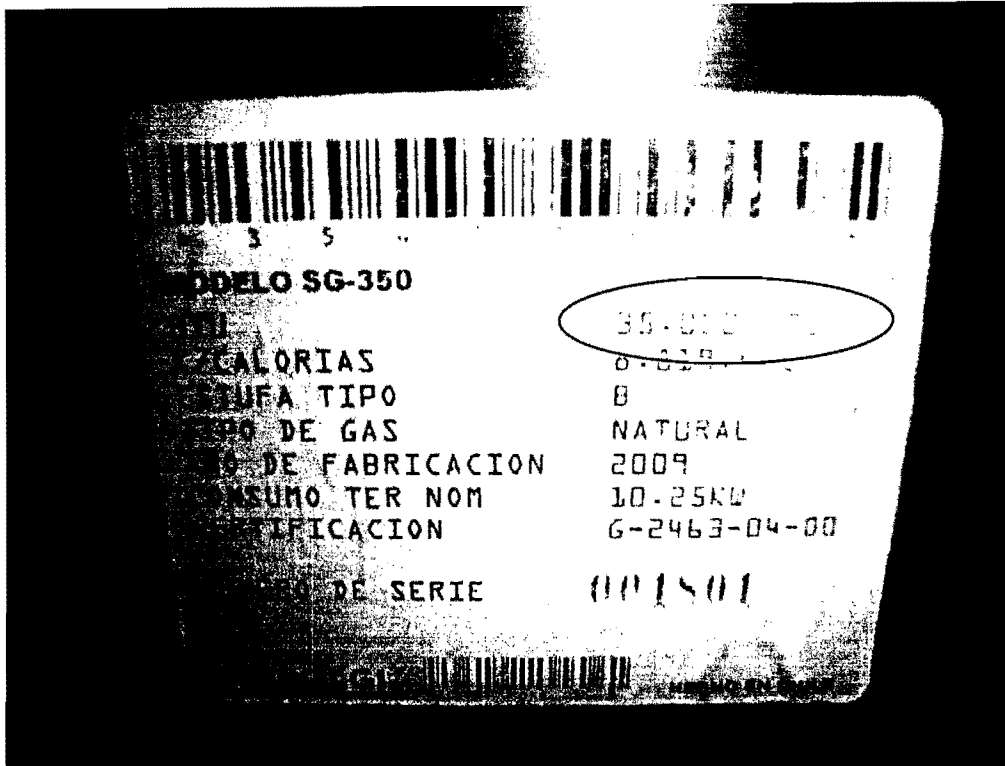
Imagen N°13, Sede N°19, Eusebio Lillo sector 2. Calefactor de 35.000 BTU.

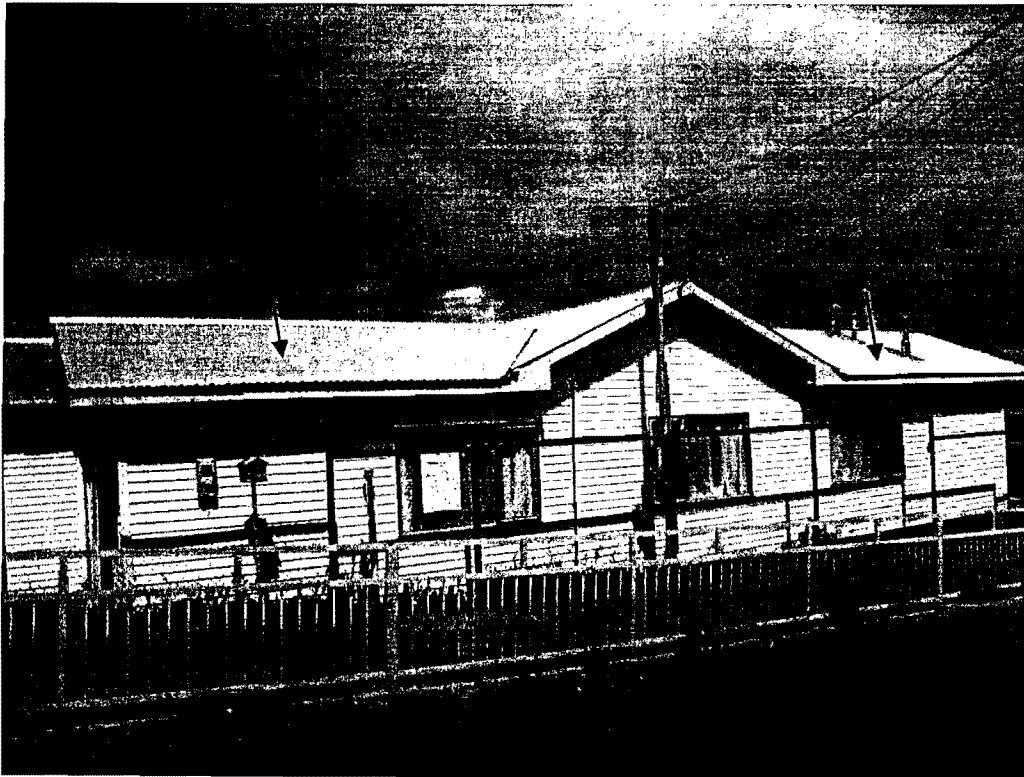
Imagen N°14, Sede N°36, El Pingüino. Falta de canaletas de aguas lluvias.

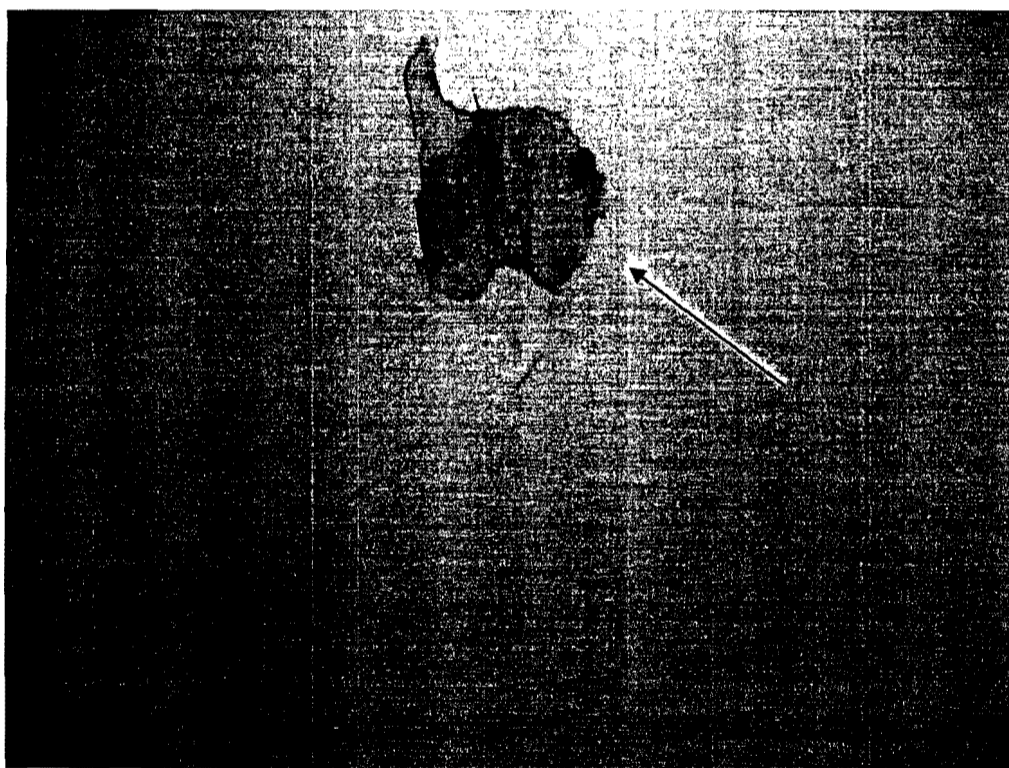
Imagen N°16, Sede N°36, El Pingüino. Filtración cielo acceso a sede.

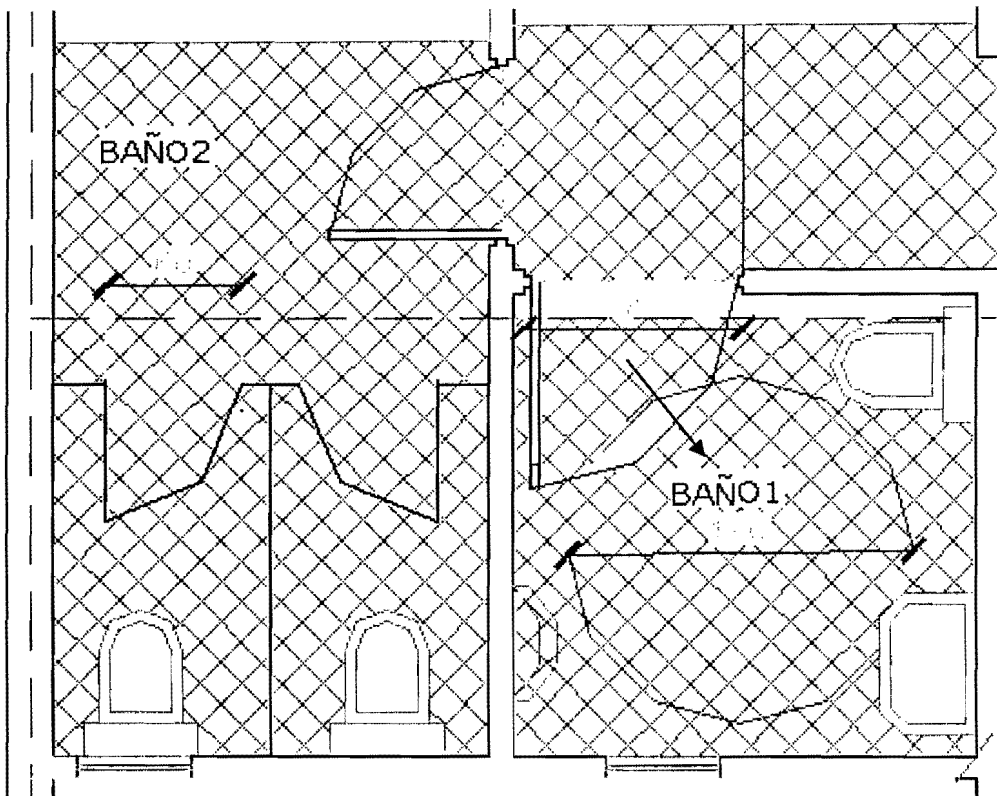
Imagen N°24, Sede N°38, Seno Almirantazgo. Baño discapacitados según planos.

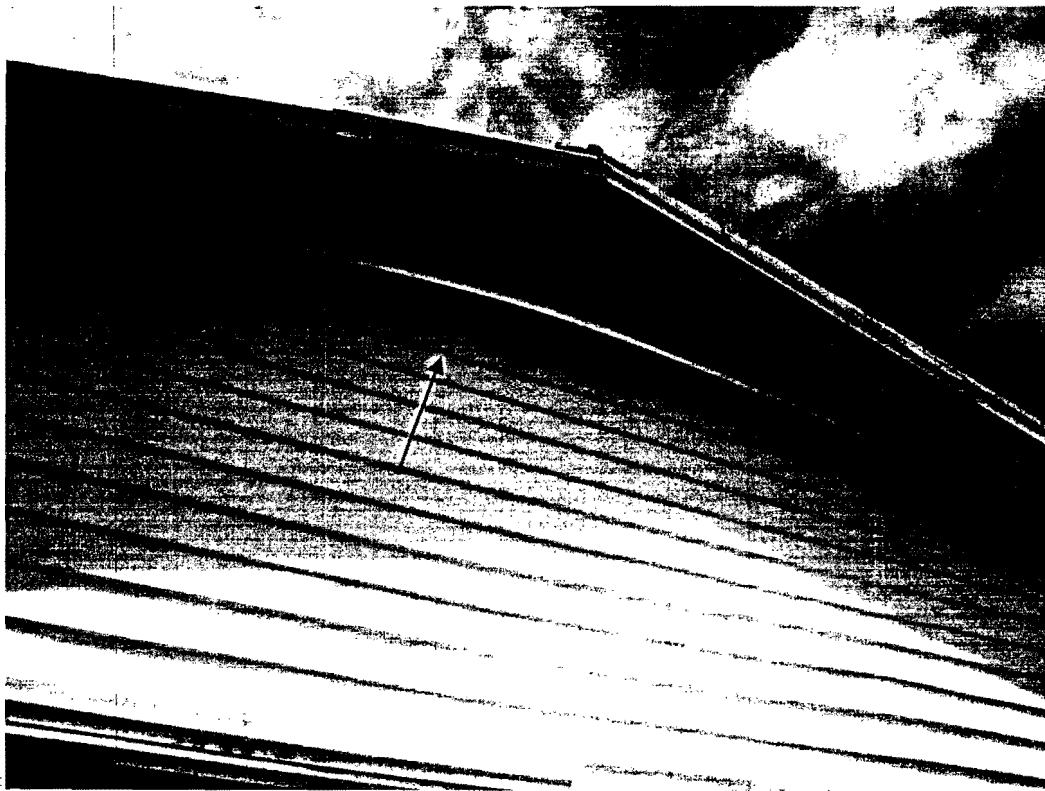
Imagen N°26, Sede N°38, Seno Almirantazgo. Plancha Siding mal instalada.

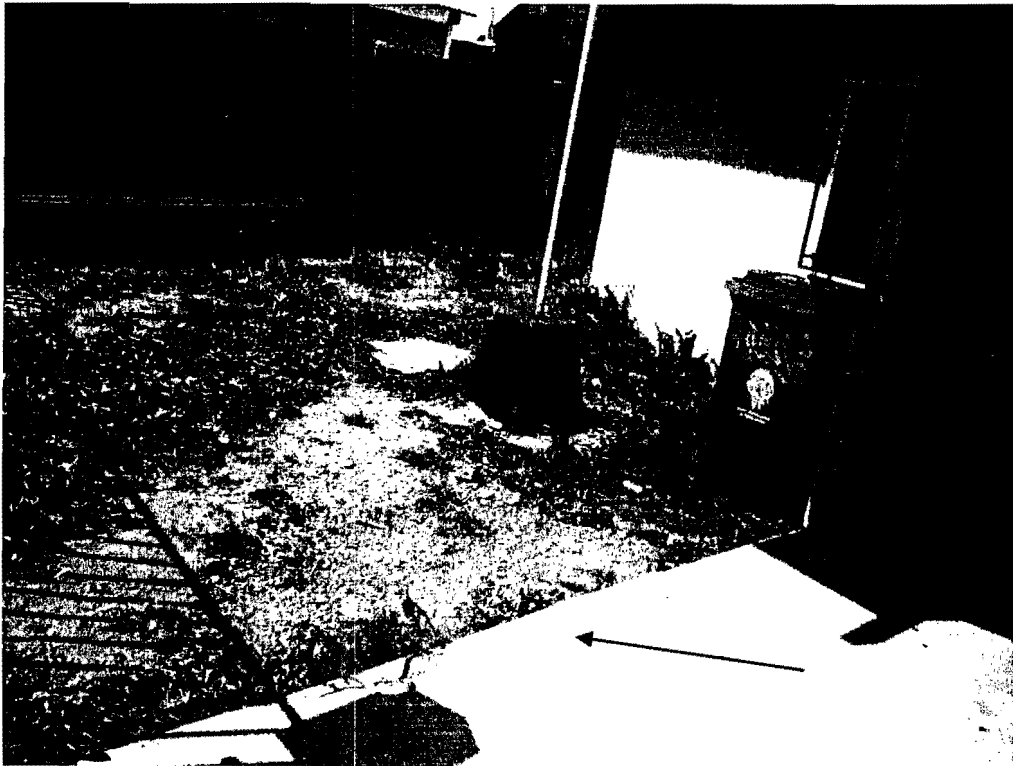
Imagen N°30, Sede N°48, Manuel Bulnes. No hay baranda para minusválidos.

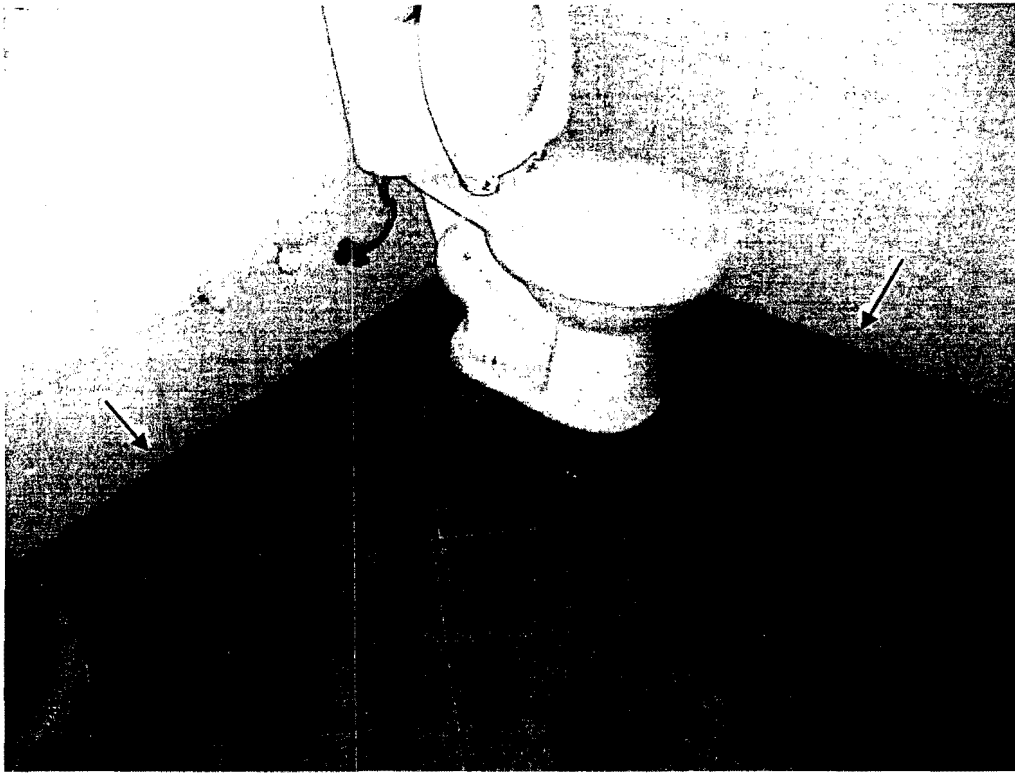
Imagen N°31, Sede N°4, Gobernador Viel. Falta de guardapolvos.

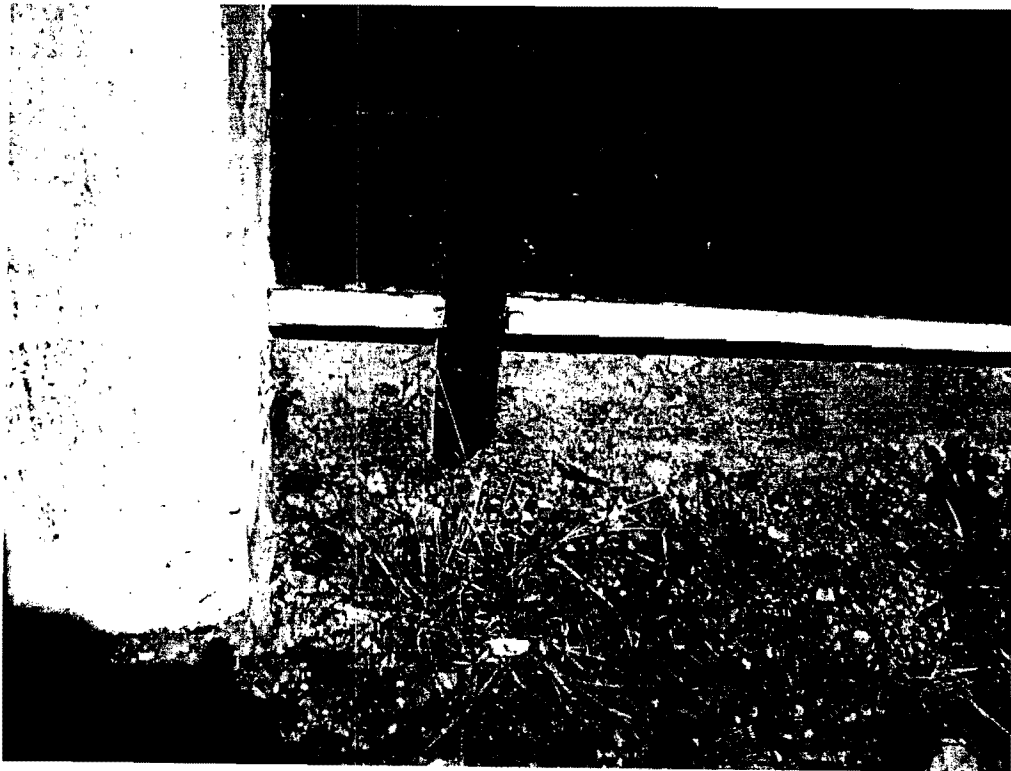
c) El proyecto no considera una real solución a las aguas lluvias, toda vez que la evacuación de estas vía canaletas y bajadas de agua cae al terreno interior, el cual, por la pendiente presente, produce aposamientos. Asimismo, se observa que la descarga de agua corroe el sobrecimiento. Se adjunta imagen N° 34 en Anexo N° 3.

Imagen N°34, Sede N°10, Barrio Prat. Aguas lluvias apoizan.

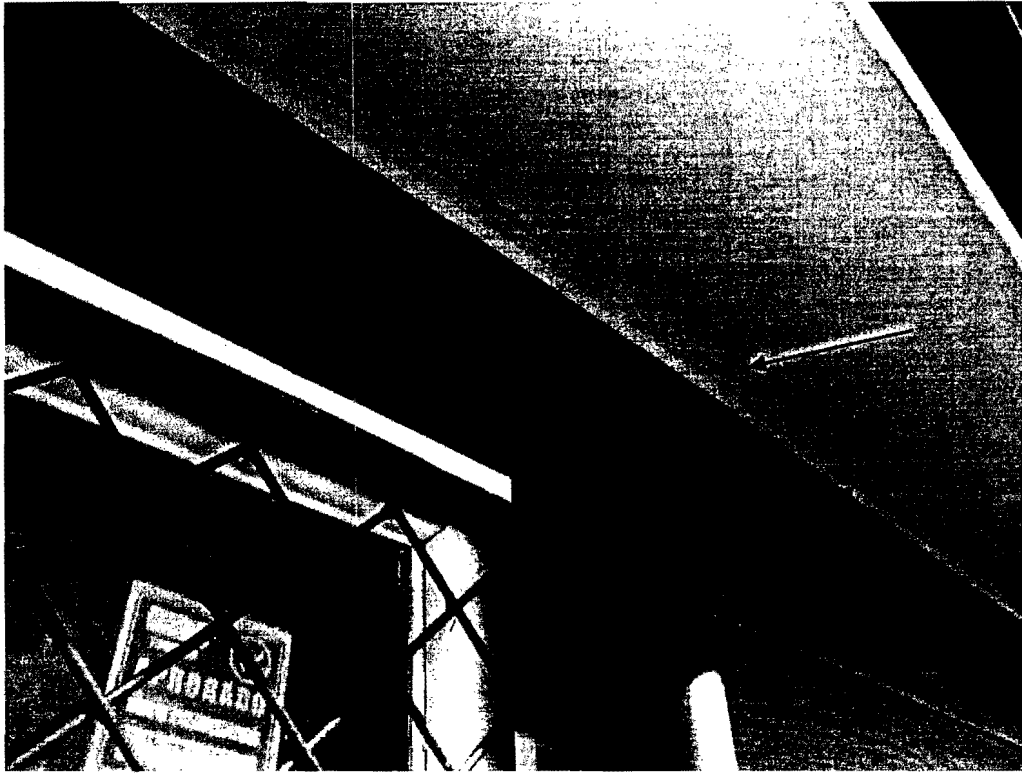
Imagen N°35, Sede N°10, Barrio Prat. Tubería ventilación no cumple altura.

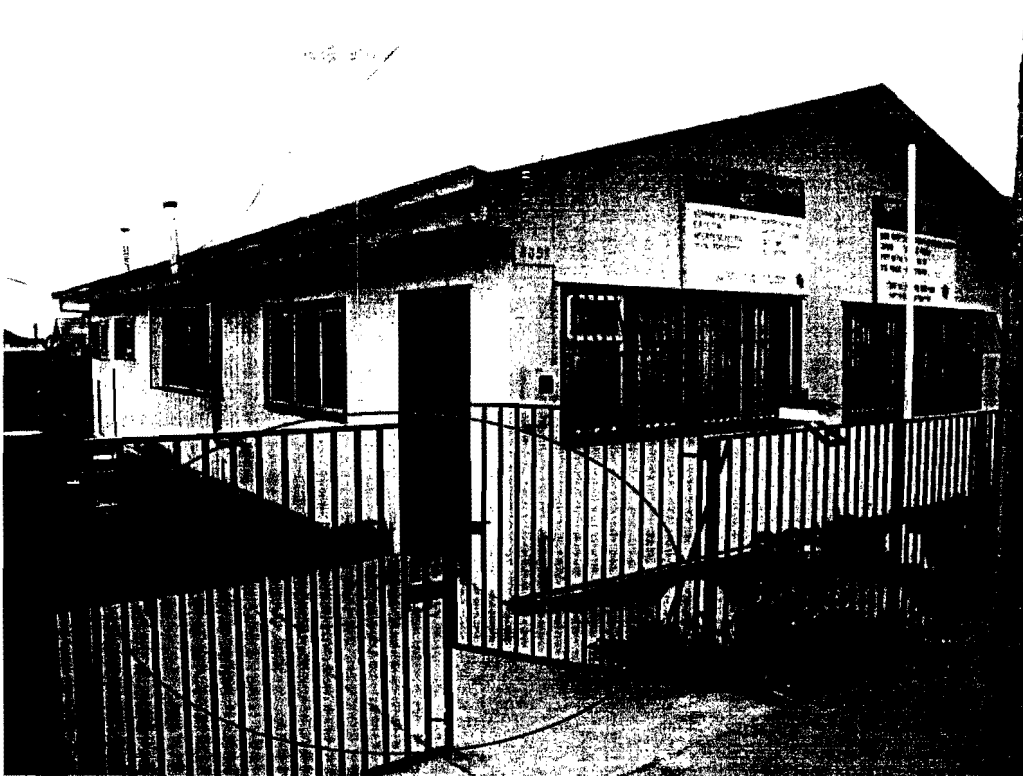
Imagen N°38, Sede N°23, Carlos Bories. Falta baranda para discapacitados.

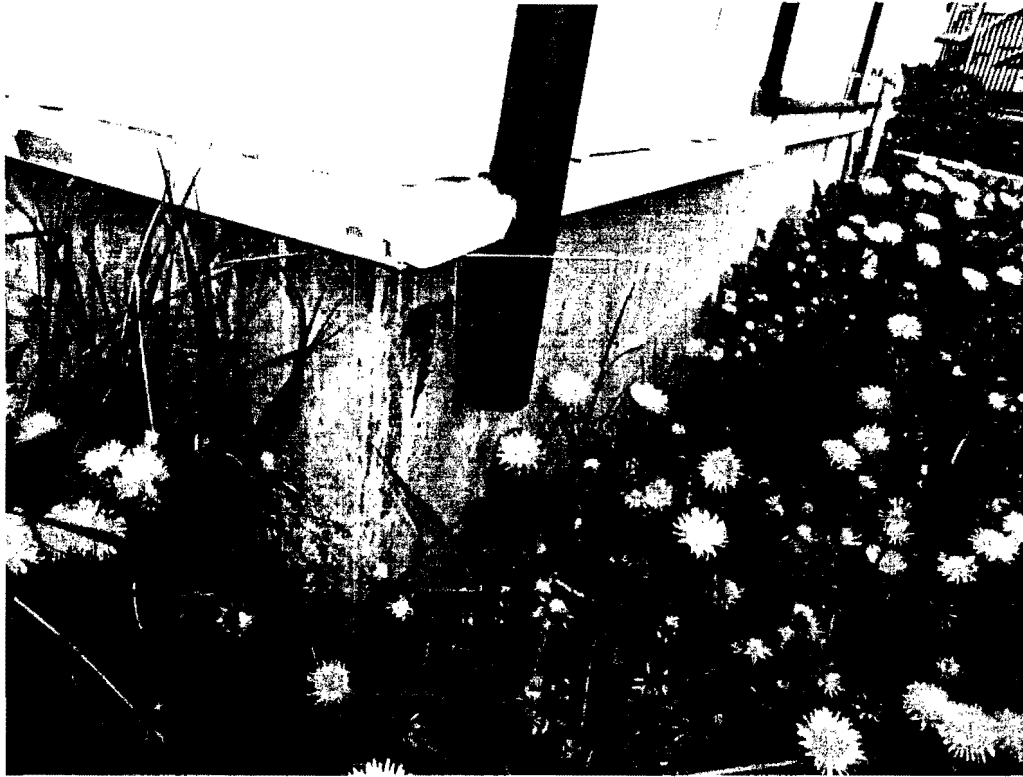
Imagen N°39, Sede N°23, Carlos Bories. Aguas lluvias apozan al interior.

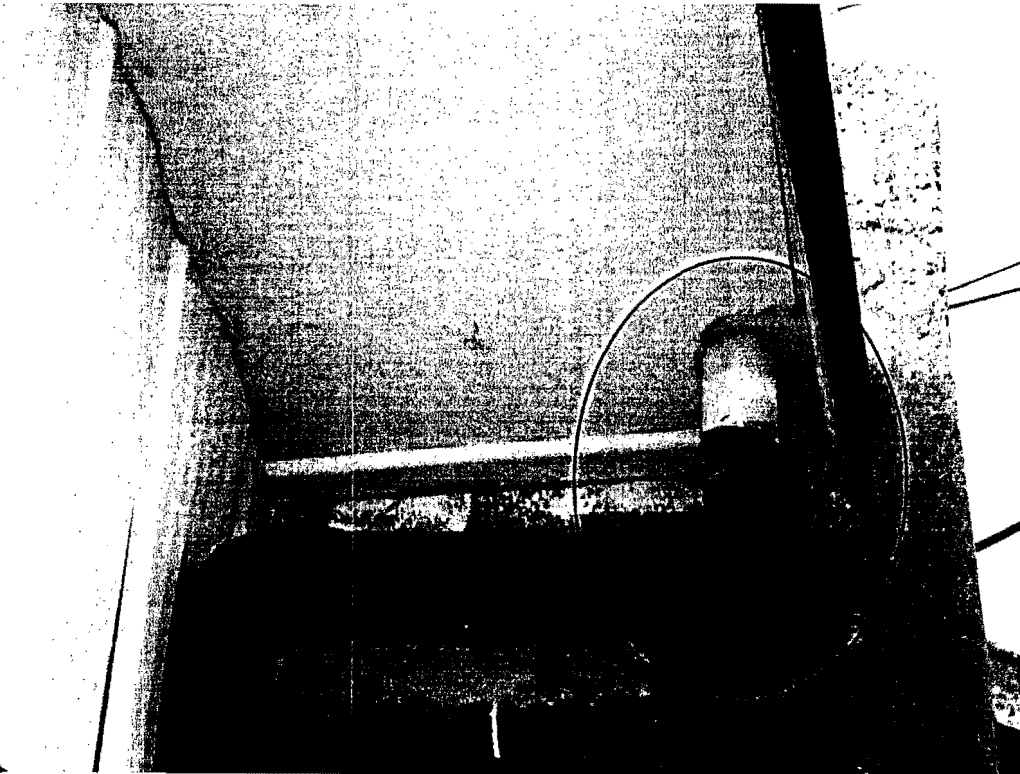
Imagen N°40, Sede N°23, Carlos Bories. Mala sujeción de las bajadas de aguas lluvias.

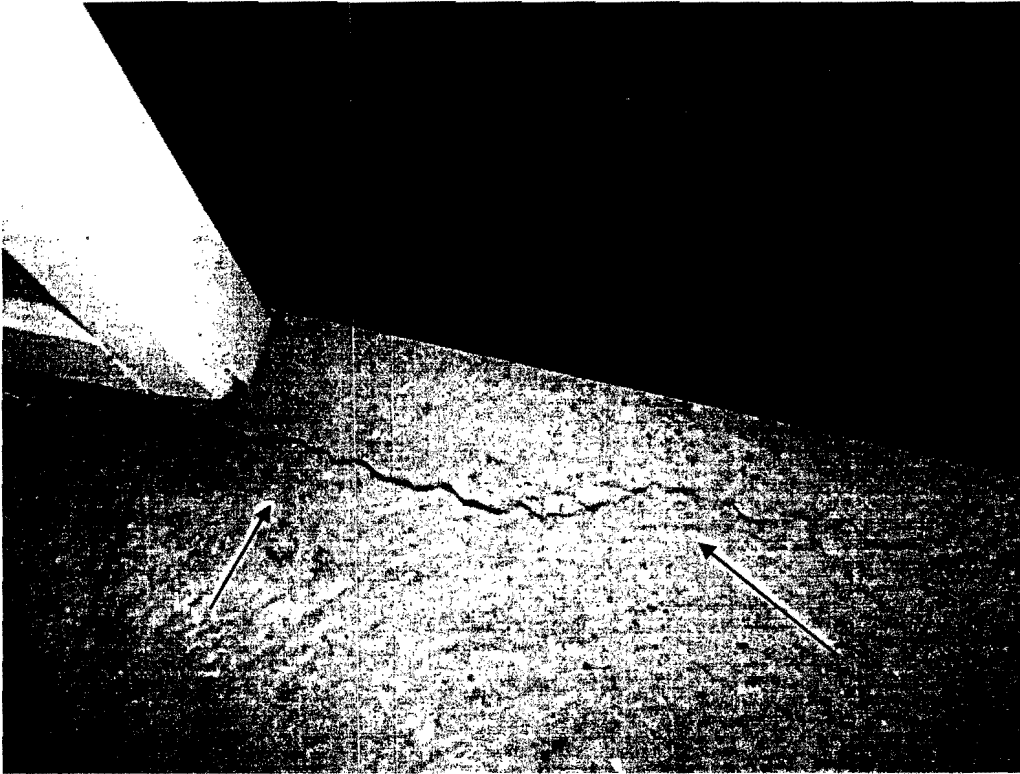
b) Se constató una mala ejecución en la confección de los radieres, toda vez que éstos presentan grietas considerables en varios recintos de la sede. Se adjuntan imágenes N°s. 42 y 43 en Anexo N° 3.

Imagen N°43, Sede N°20, Sector Fiscal. Grietas en radieres.

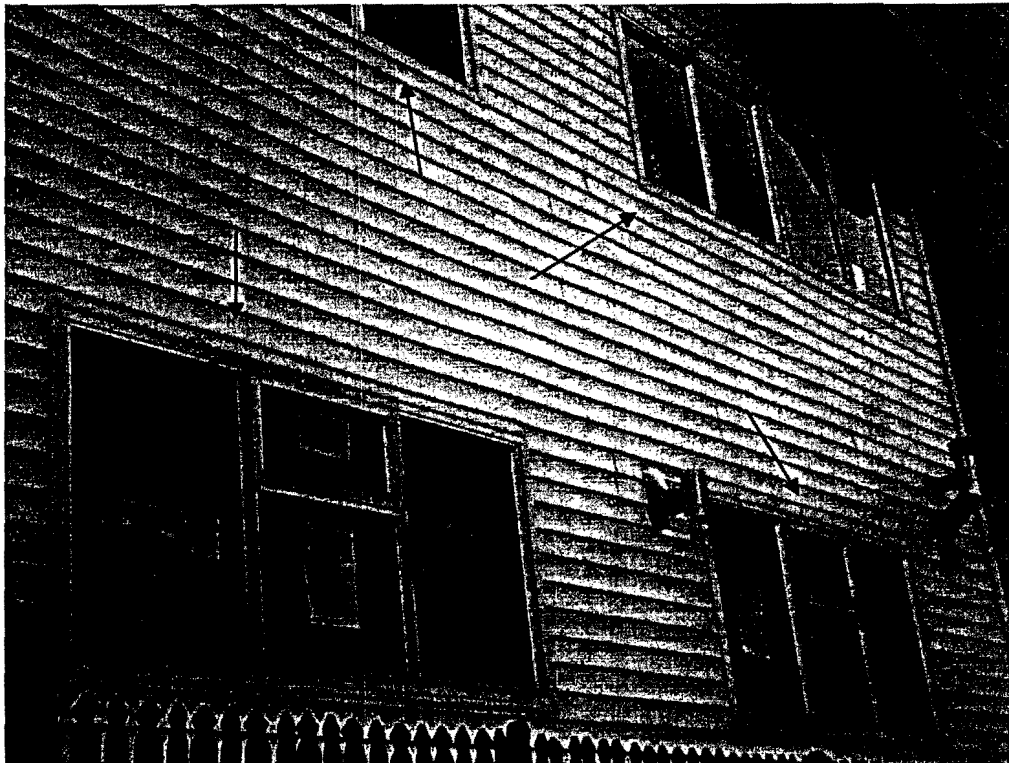
Imagen N°44, Sede N°16, San Miguel. Falta reja de protección de ventanas.

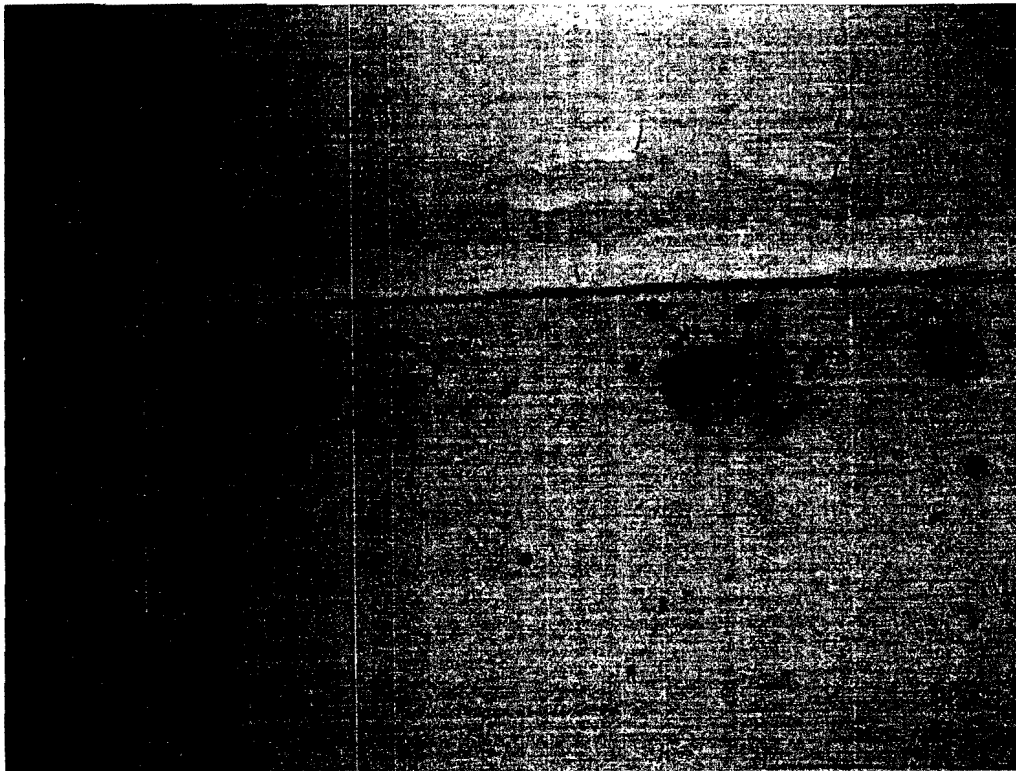
Imagen N°45, Sede N°16, San Miguel. Filtraciones en muro.

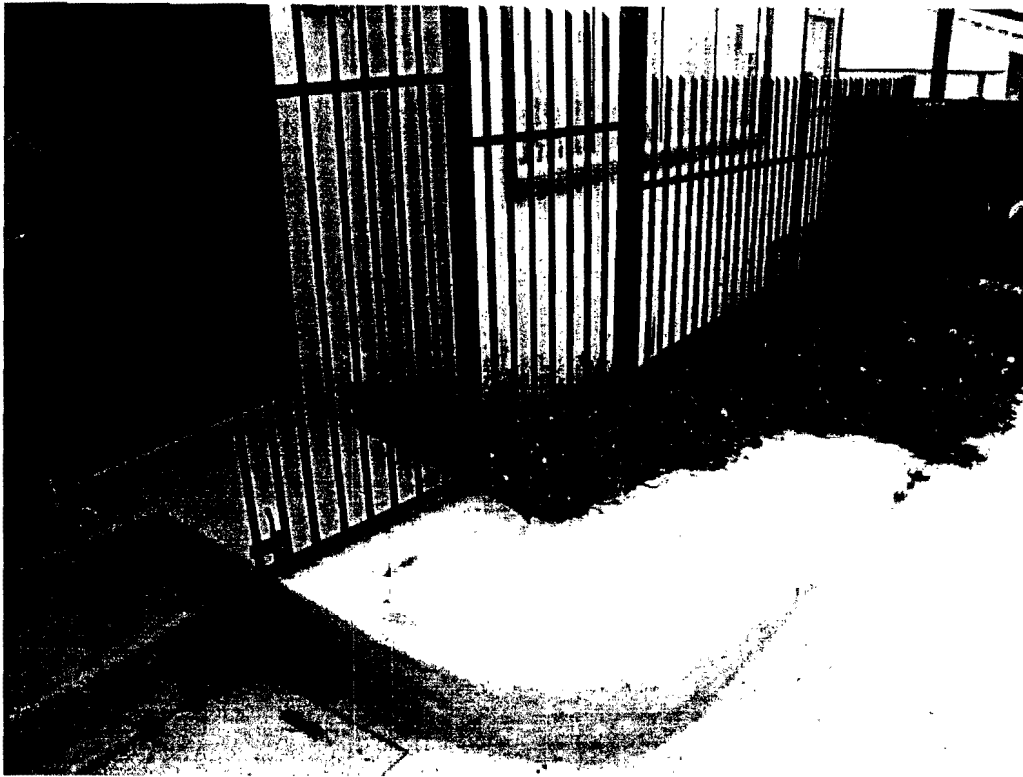
Imagen N°49, Sede N°28, Cerro de la Cruz. Falta baranda para minusválidos.

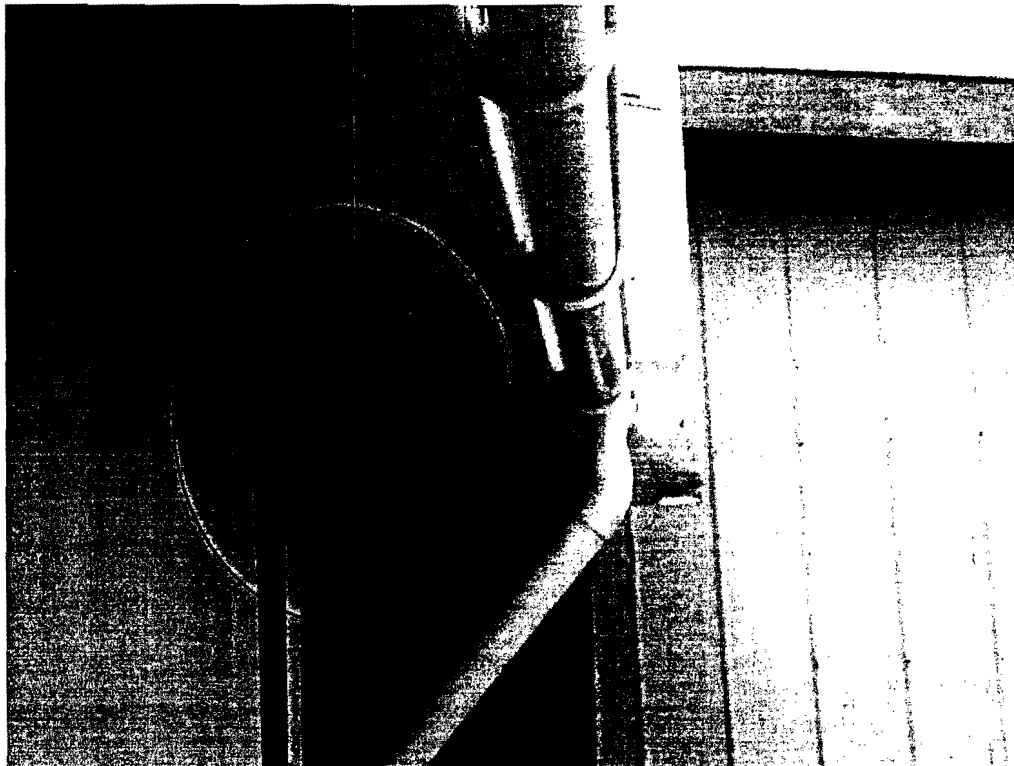
Imagen N°50, Sede N°28, Cerro de la Cruz. Tubería ventilación no cumple altura.

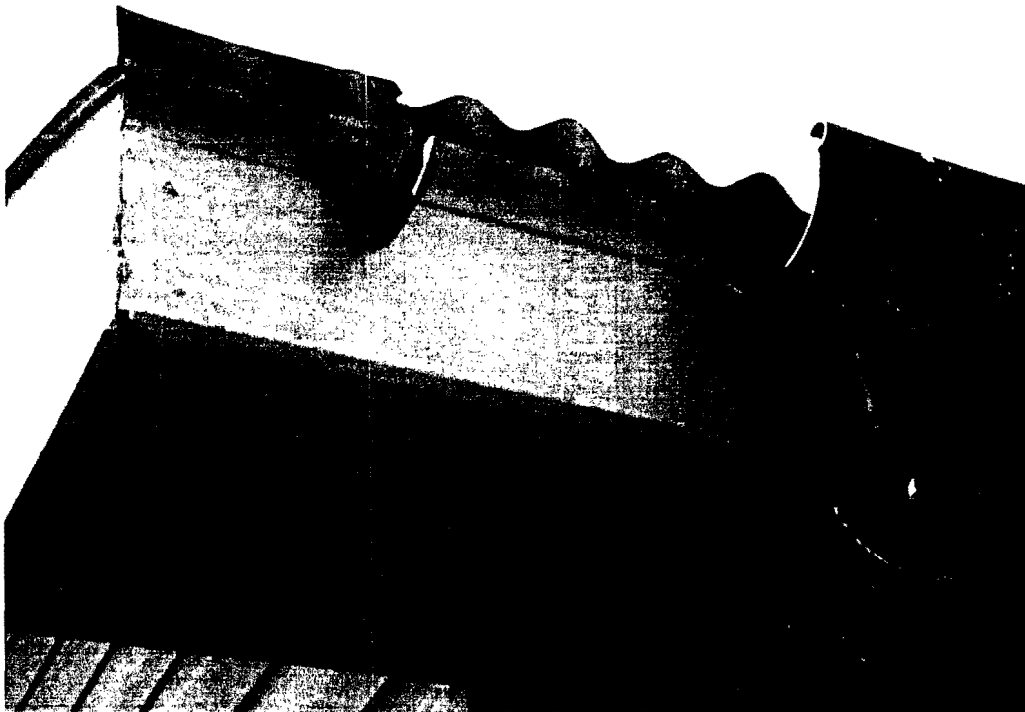
Imagen N°52, Sede N°27, Don Bosco. Mala fijación de canaletas.

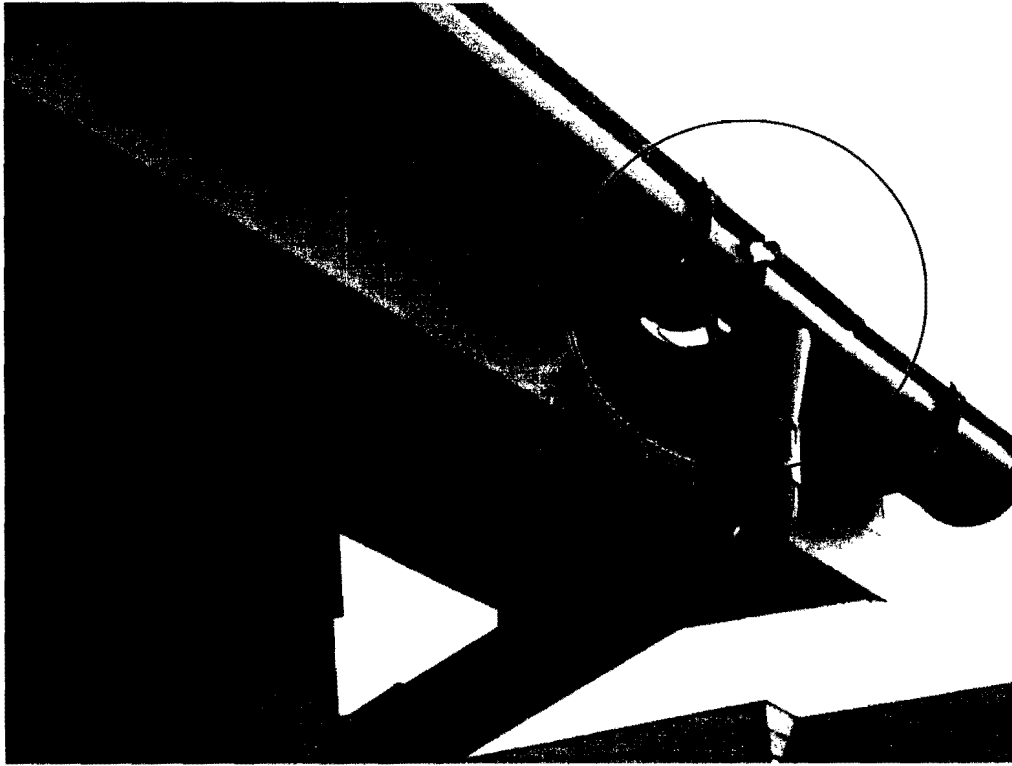
Imagen N°53, Sede N°27, Don Bosco. Mala fijación de canaletas.

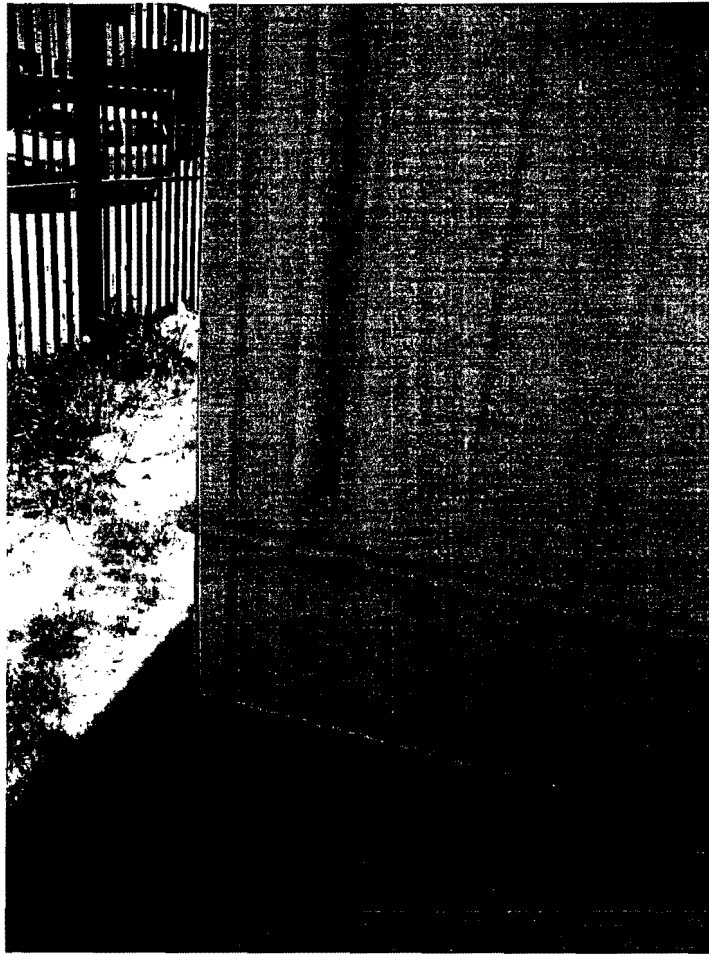
Imagen N°55, Sede N°52, Villa Mardones. Evacuación de aguas lluvias deficiente.

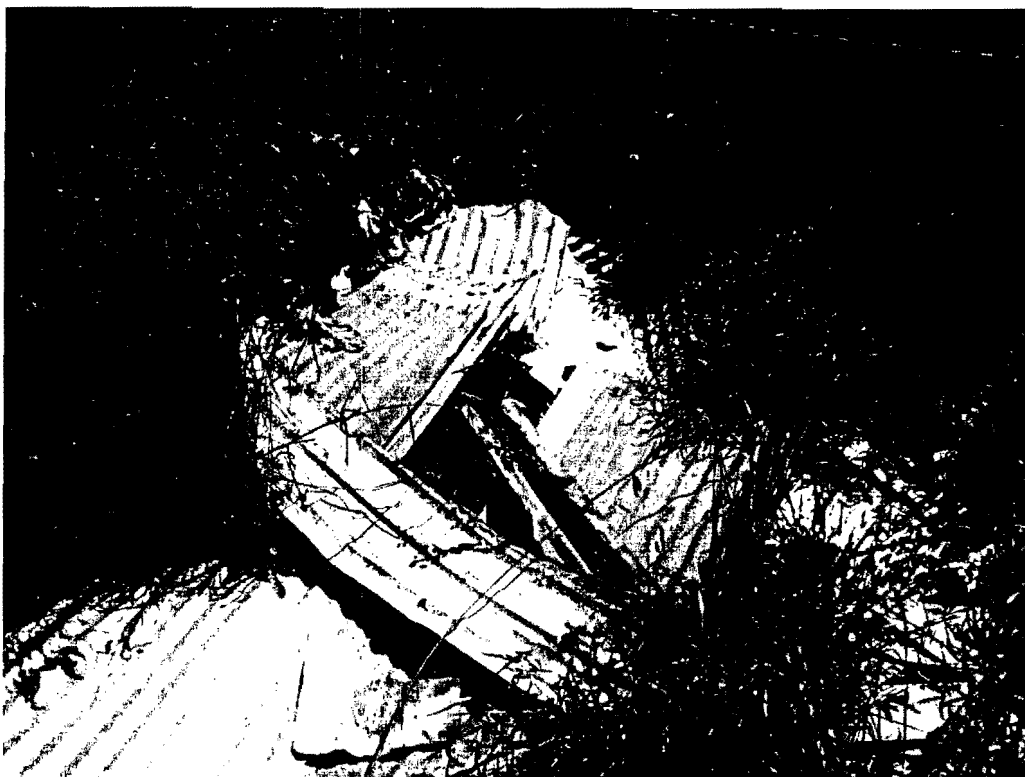
Imagen N°56, Sede N°52, Villa Mardones. Escombros dejados por el contratista.

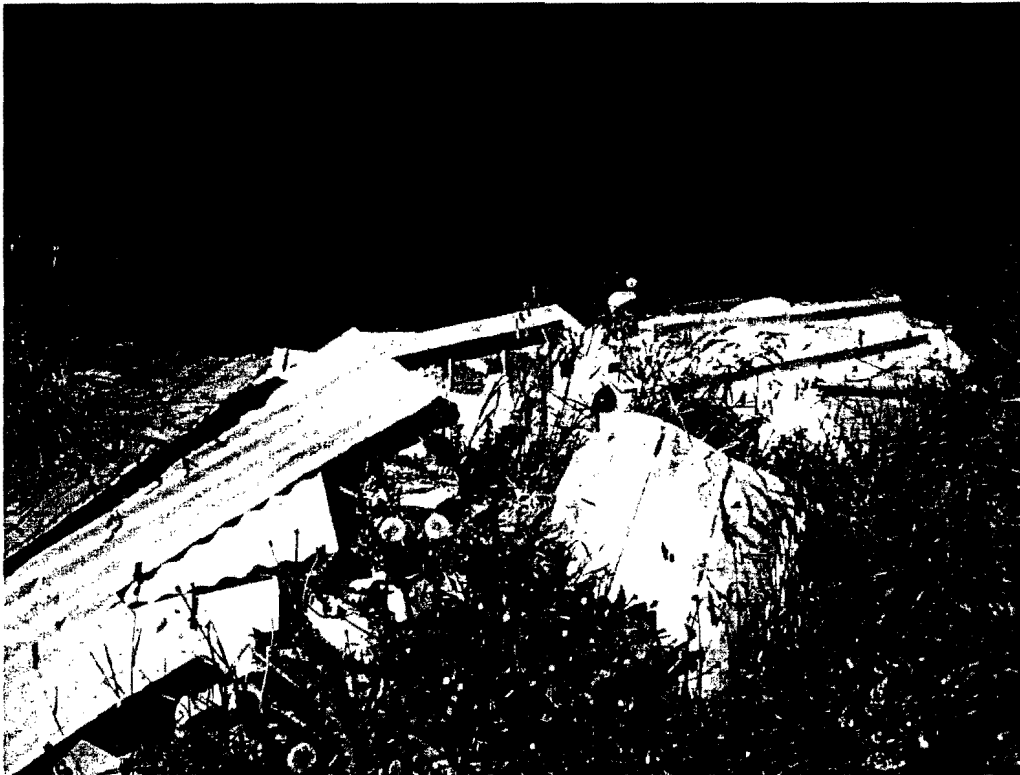
Imagen N°57, Sede N°52, Villa Mardones. Escombros dejados por el contratista.
