# **INFORME INVESTIGACIÓN ESPECIAL**

## **Municipalidad de Punta Arenas**

**Número de Informe: 9/2012  
4 de octubre de 2012**

**INFORME DE INVESTIGACIÓN  
ESPECIAL N° 9, DE 2012, SOBRE  
CONSTRUCCIÓN, AMPLIACIÓN Y  
MEJORAMIENTOS EFECTUADOS EN  
SEDES VECINALES, EJECUTADOS POR  
LA MUNICIPALIDAD DE PUNTA  
ARENAS.**

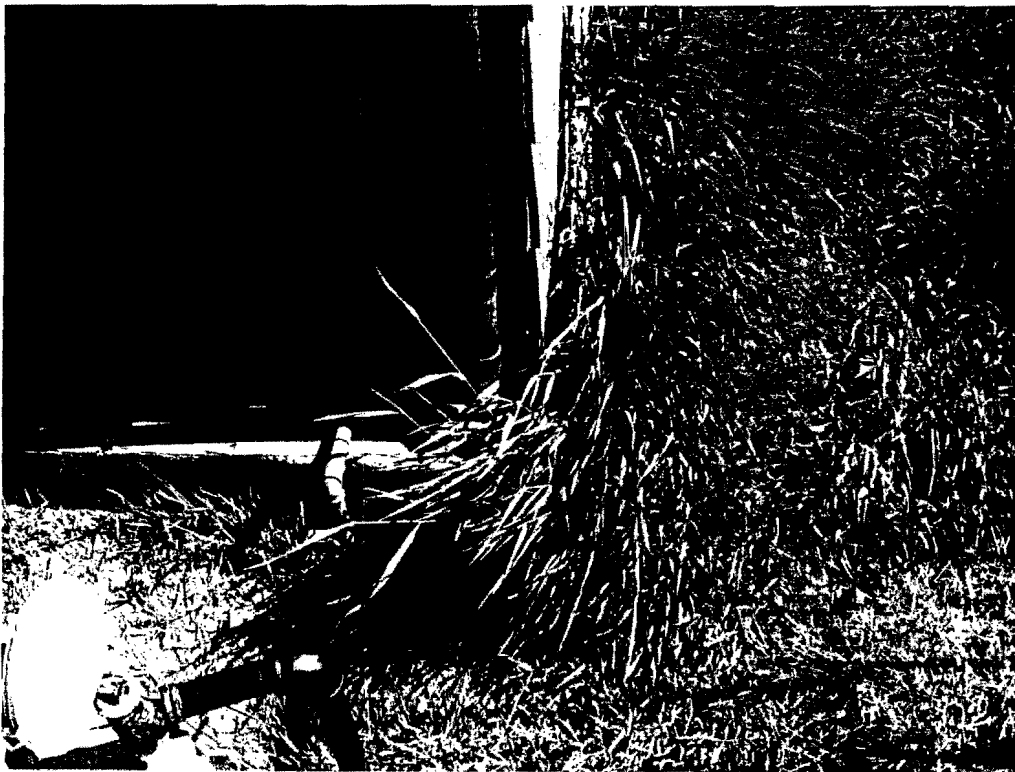
Imagen N°58, Sede N°51, Monseñor Boric. Evacuación de aguas lluvias deficiente.

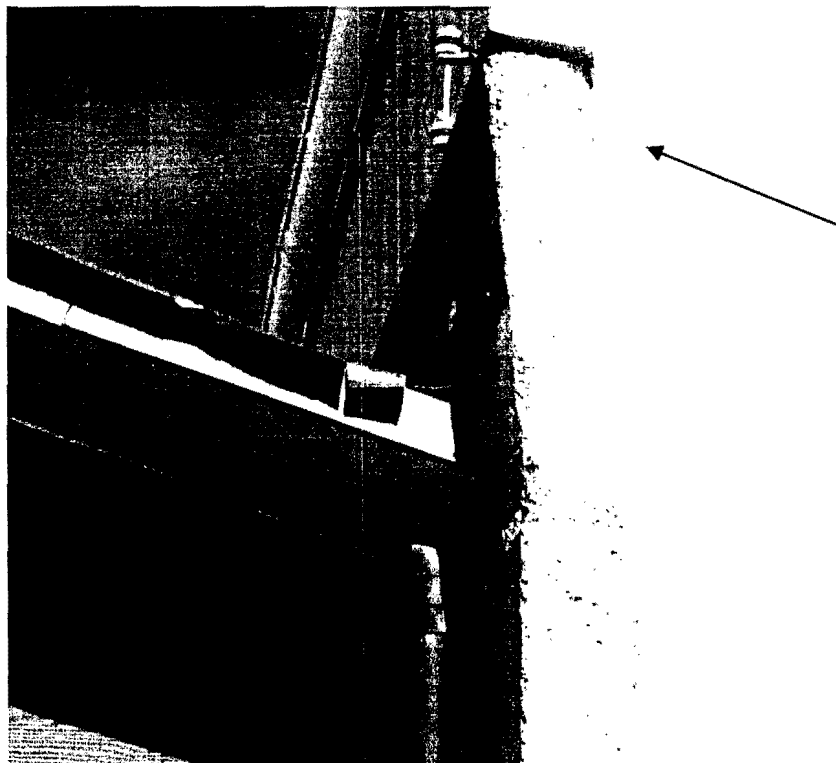
Imagen N°60, Sede N°51, Monseñor Boric. Falta altura en muro cortafuego.

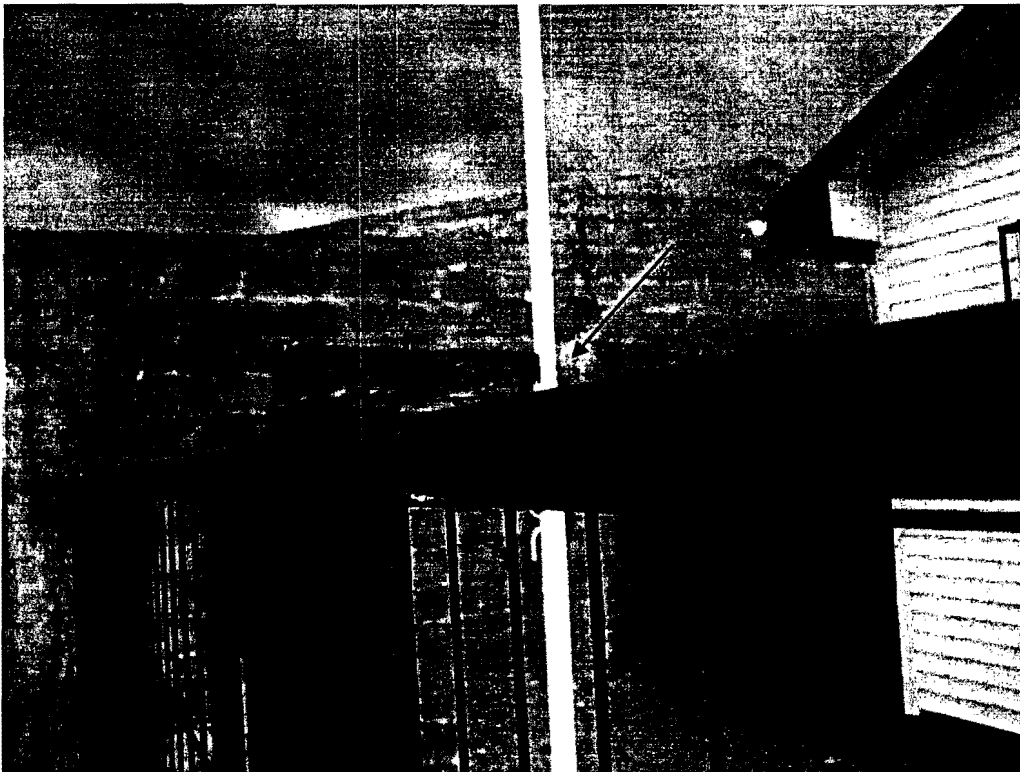
Imagen N°64, Sede N°22, Mateo de Toro y Zambrano. Portón deficiente.

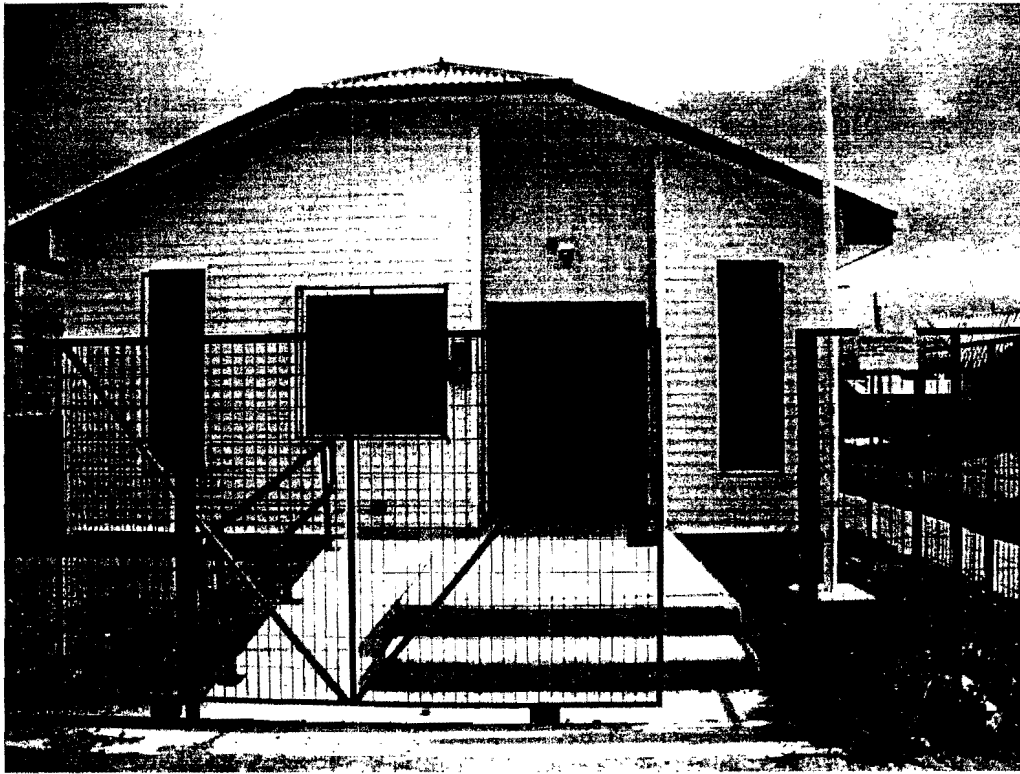
Imagen N°65, Sede N°22, Mateo de Toro y Zambrano. Portón deficiente.

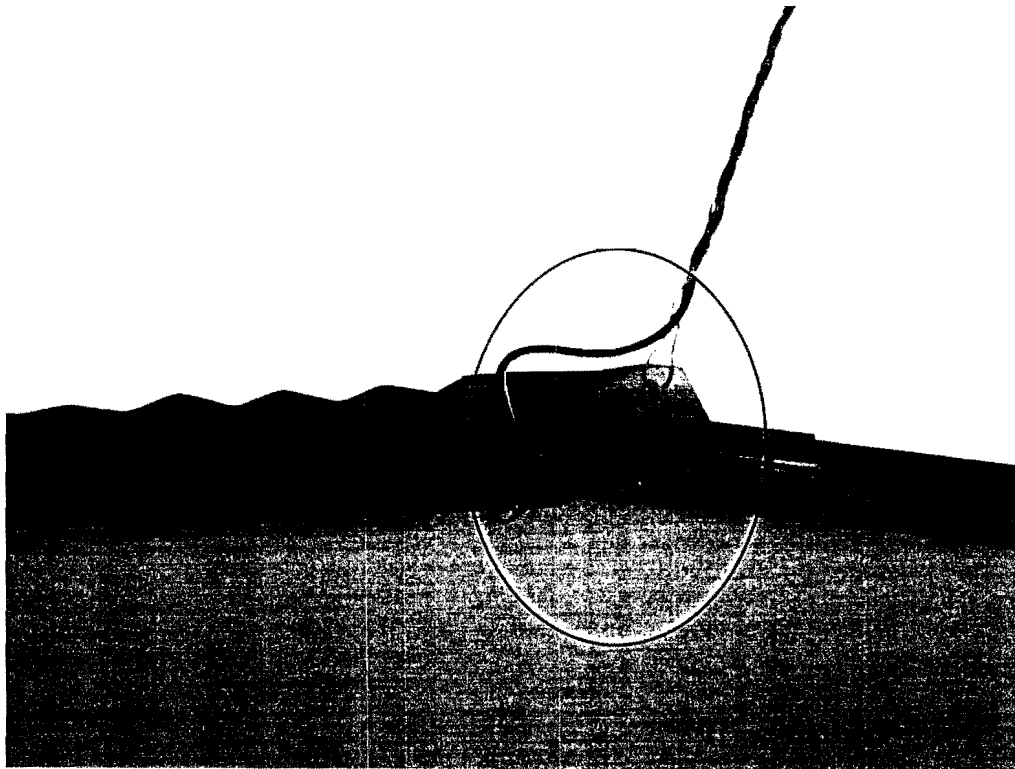
Imagen N°66, Sede N°22, Mateo de Toro y Zambrano. Cable mal afianzado.

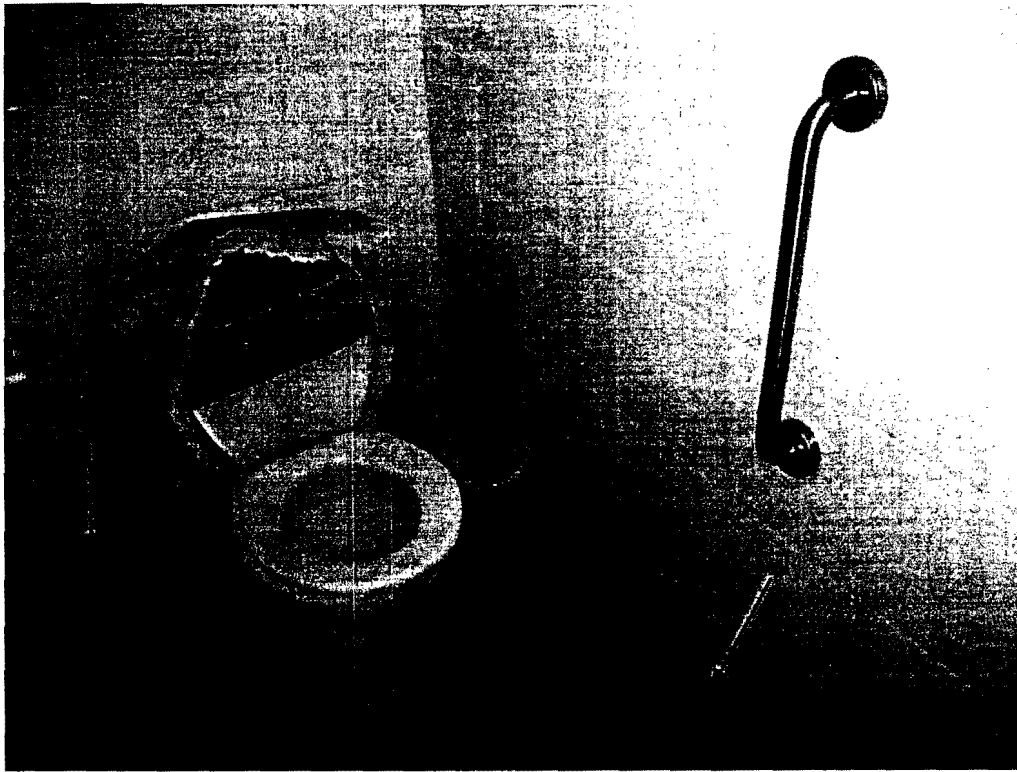
Imagen N°69, Sede N°30, José Miguel Carrera. Falta de guardapolvos.

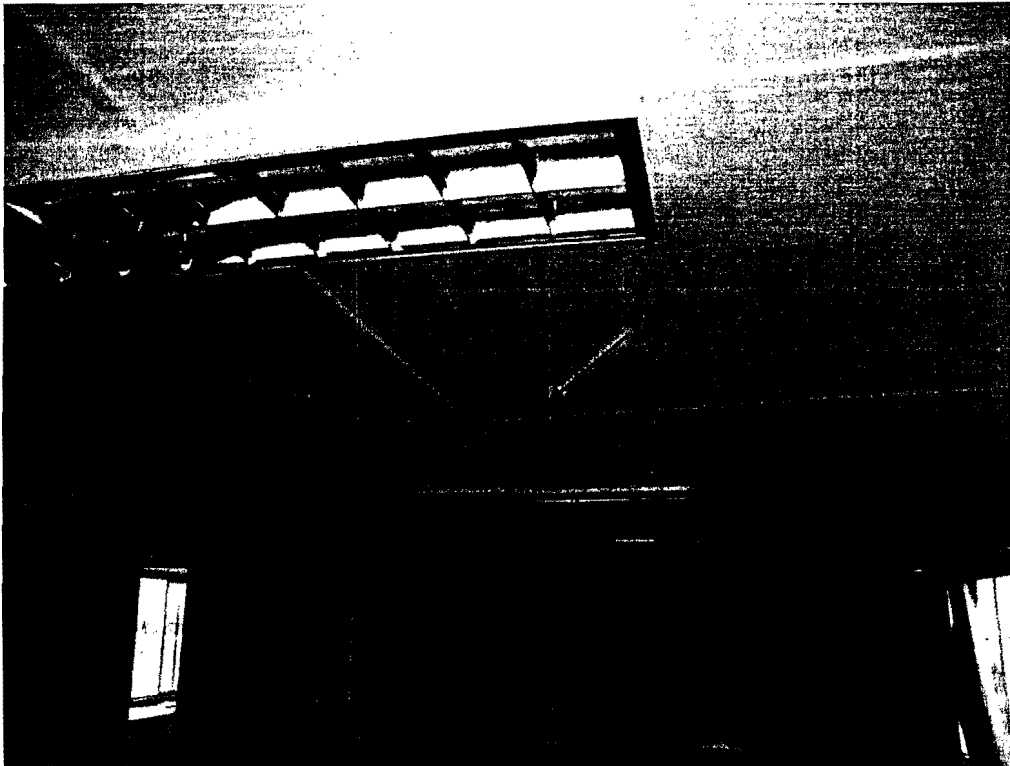
Imagen N°72, Sede N°30, José Miguel Carrera. Estructura de cielo desnivelada.

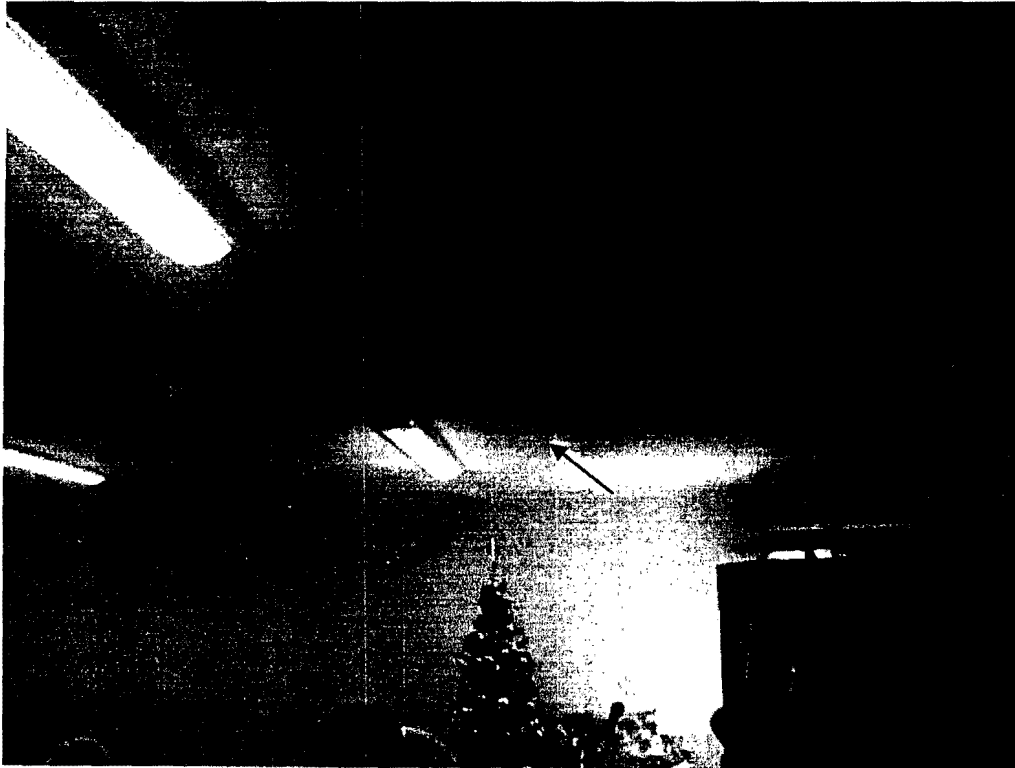
Imagen N°74, Sede N°18, 12 de Octubre. Estructura de cielo desnivelada.

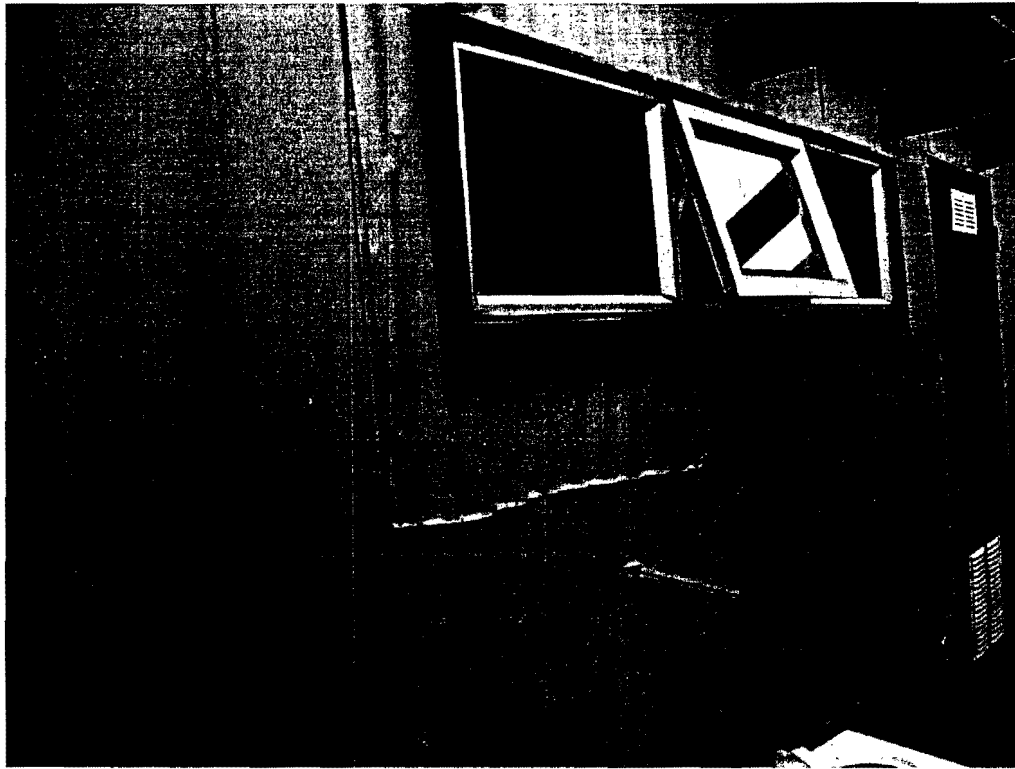
Imagen N°75, Sede N°18, 12 de Octubre. Planchas reutilizadas.

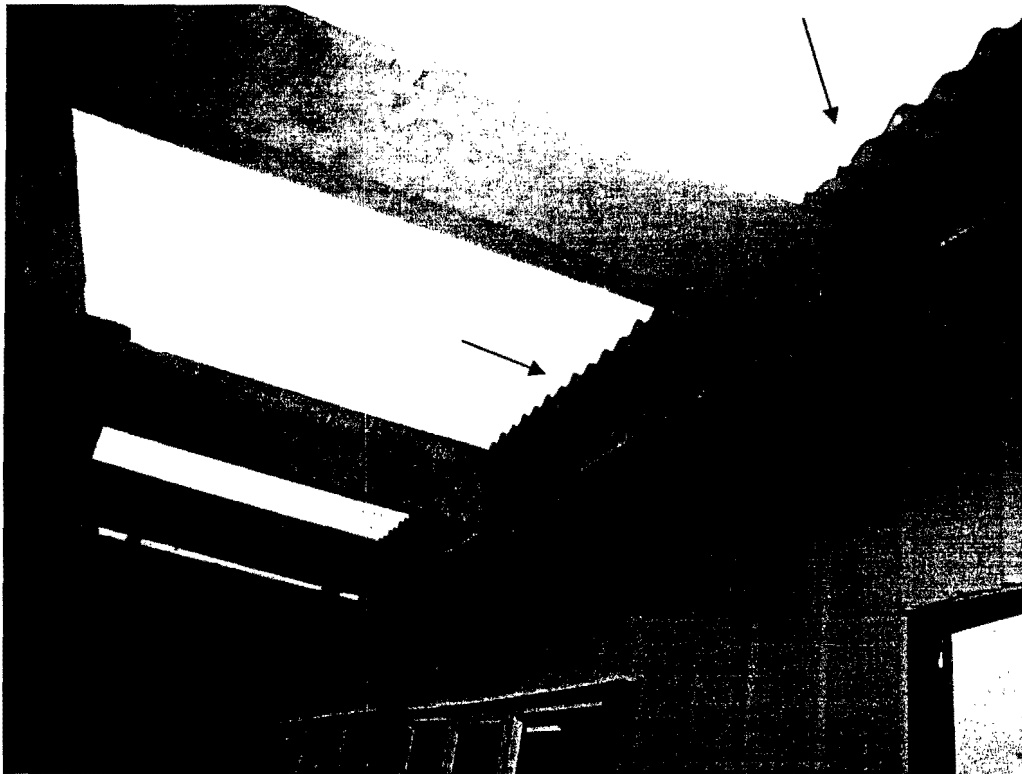
Imagen N°76, Sede N°18, 12 de Octubre. Falta de canales de aguas lluvias.

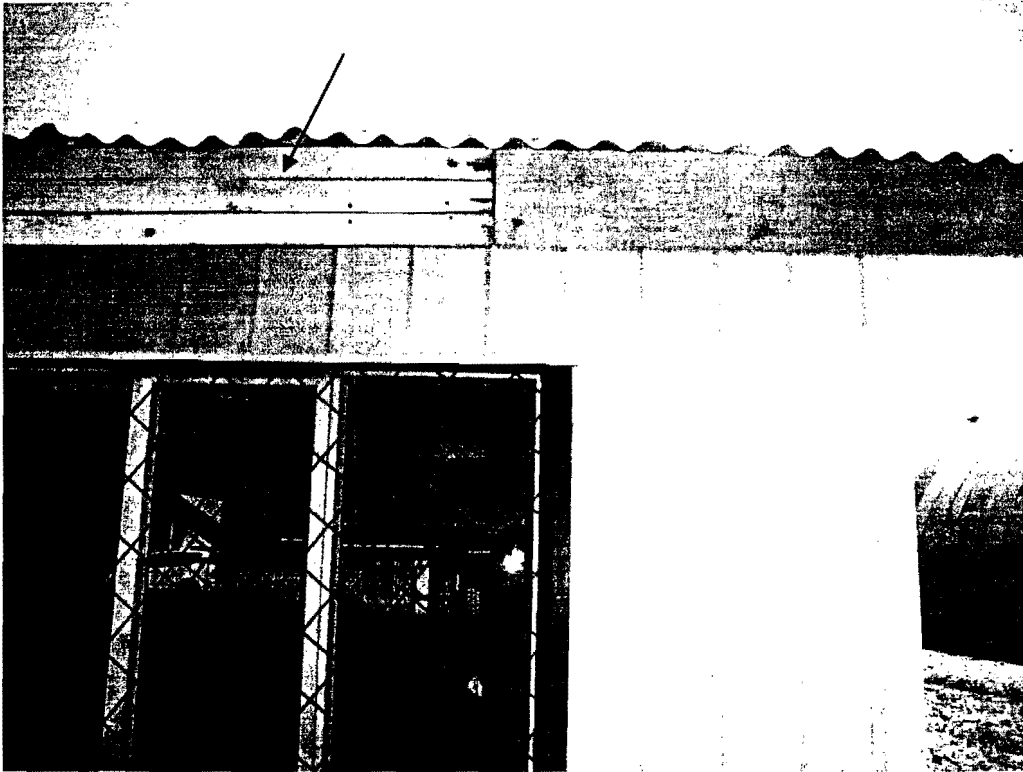
Imagen N°77, Sede N°34, Río de los Ciervos. Tapacan de material modificado.

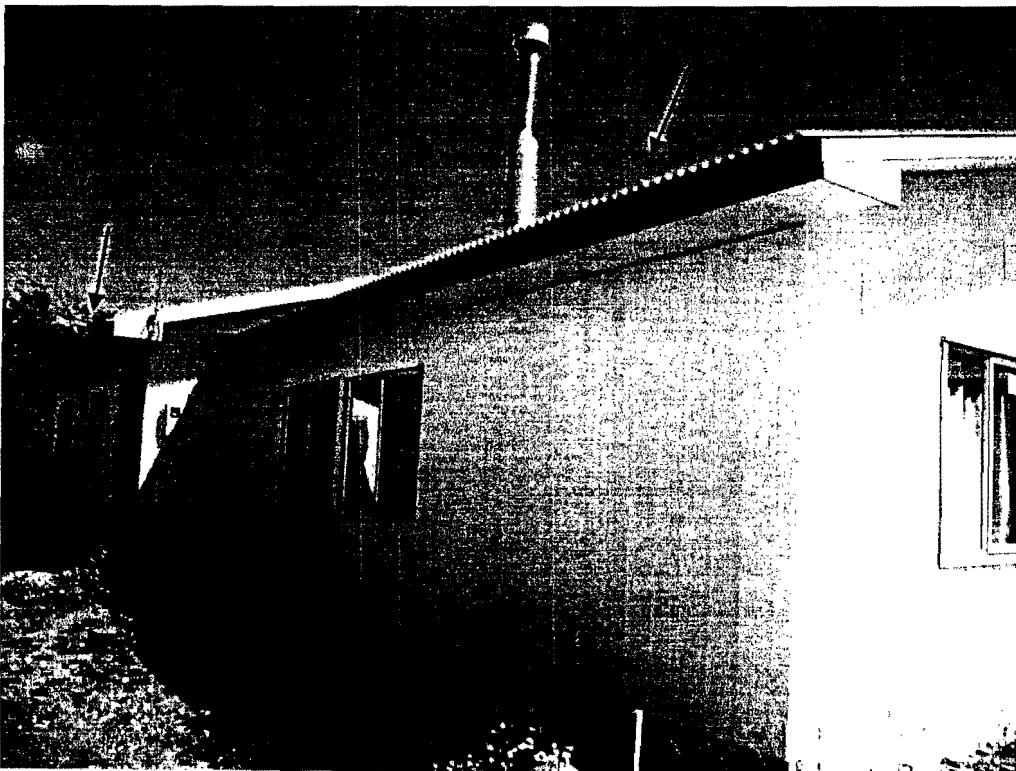
Imagen N°78, Sede N°34, Río de los Ciervos. Faltan canaletas y bajadas de aguas lluvias.
