# **INFORME INVESTIGACIÓN ESPECIAL**

## **Municipalidad de Punta Arenas**

**Número de Informe: 9/2012  
4 de octubre de 2012**

**INFORME DE INVESTIGACIÓN  
ESPECIAL N° 9, DE 2012, SOBRE  
CONSTRUCCIÓN, AMPLIACIÓN Y  
MEJORAMIENTOS EFECTUADOS EN  
SEDES VECINALES, EJECUTADOS POR  
LA MUNICIPALIDAD DE PUNTA  
ARENAS.**

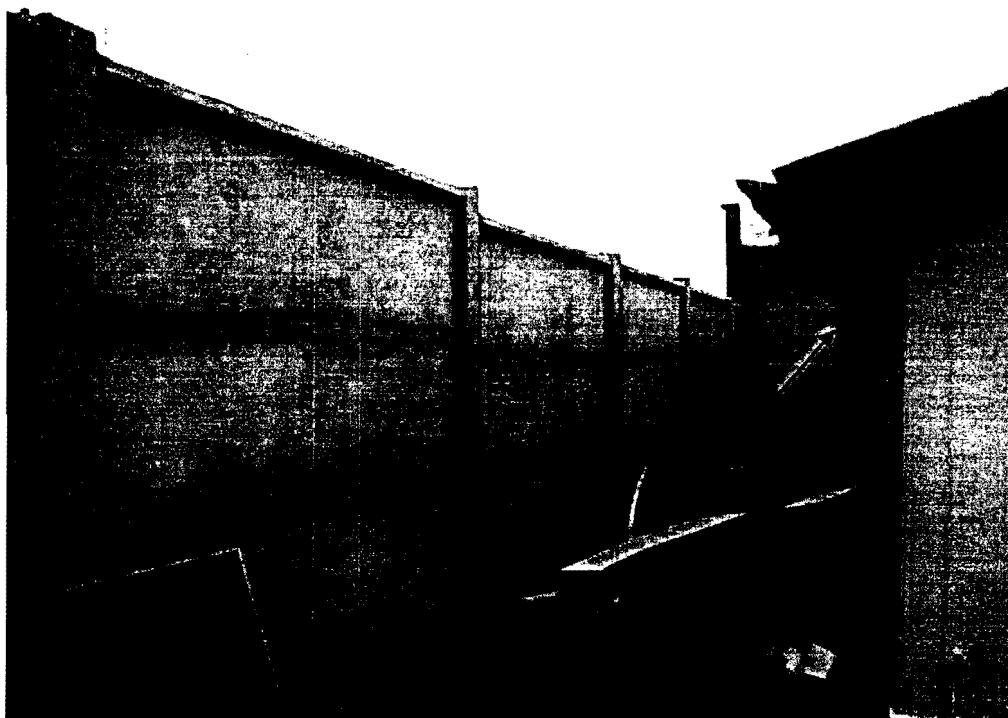
Imagen N°9, Sede N°19, Eusebio Lillo sector 2. Canaletas de PVC.

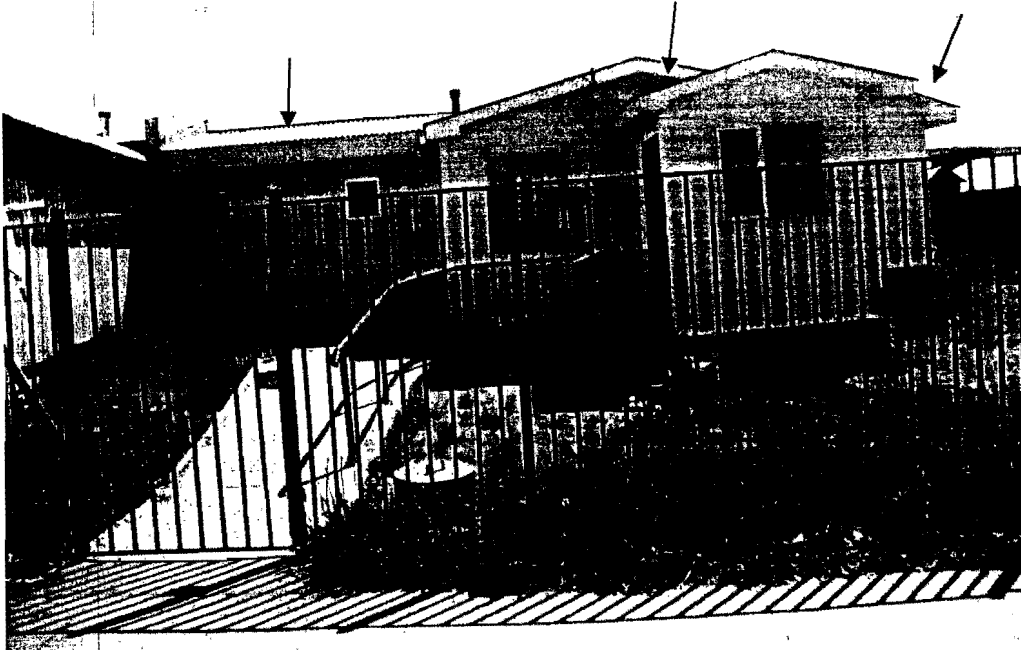
a) No tiene instaladas las canaletas y las bajadas de aguas lluvias señaladas en el punto N° 5.2 Hojalatería, literales d) y e), de las Especificaciones Técnicas. Se adjunta imagen N° 23 en Anexo N° 3.

Imagen N°23, Sede N°38, Seno Almirantazgo. Falta de canaletas de aguas lluvias.

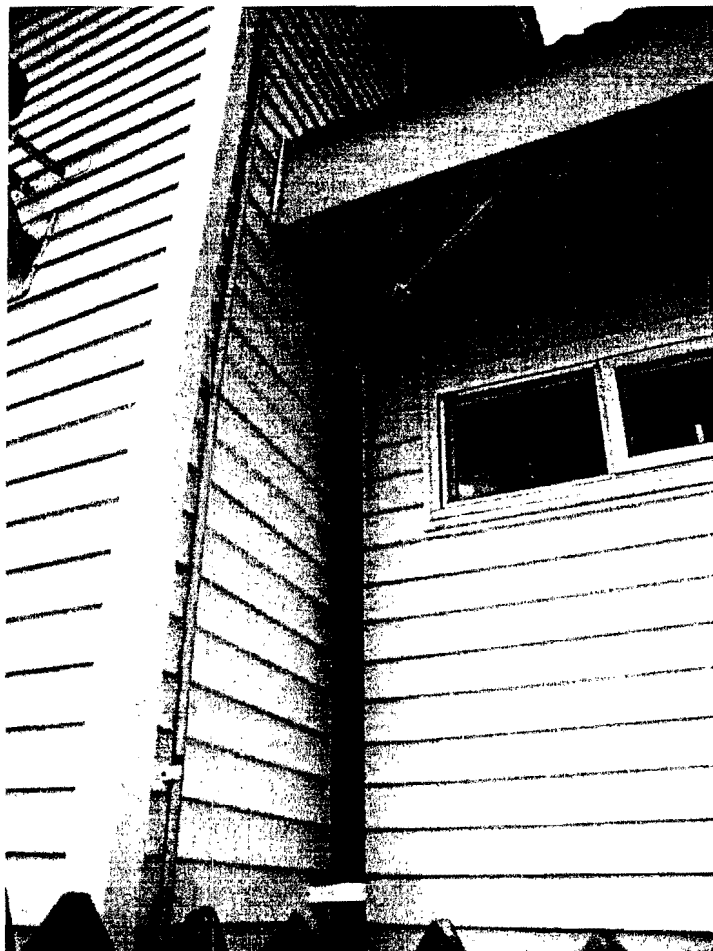
f) La tubería de ventilación de la cámara de alcantarillado no sobrepasa el alero, incumpliendo lo señalado en el decreto N° 50, de 2003, del Ministerio de Obras Públicas, Reglamento de Instalaciones Domiciliarias de Agua Potable y Alcantarillado, que señala en su artículo 97, literal k), que "la ventilación deberá sobresalir 60 centímetros, sobre la techumbre en el punto de salida...". Se adjunta imagen N° 48 en Anexo N° 3.

Imagen N°48, Sede N°16, San Miguel. Tubería ventilación no cumple altura.

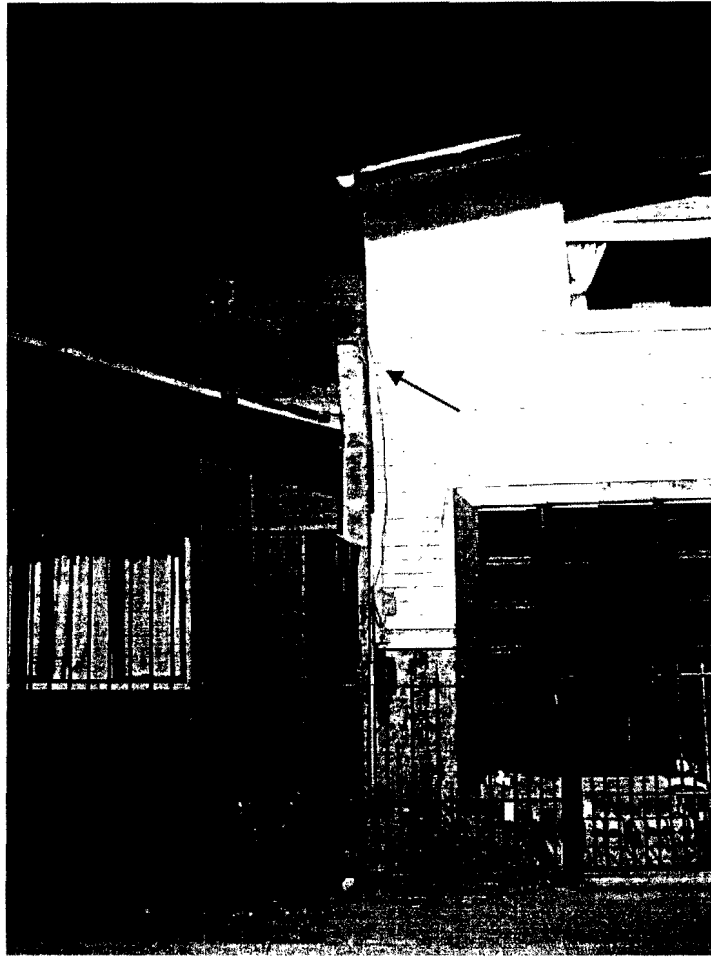
Imagen N°61, Sede N°51, Monseñor Boric. Falta altura en muro cortafuego.
